落石等捕捉事例

場 所	青森県
施 工 年	平成11年6月～平成11年11月
設置目的	落石対策
柵 仕 様	RX-075 H=4m L=20m
発生現象及び規模	落石(複数)
推定落石エネルギー	約110kJ
発生誘因	不明

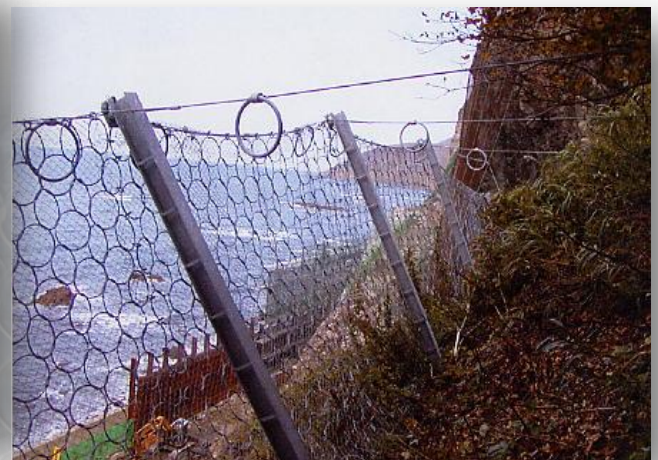
RN柵の状況
(支柱、サポート・リテイニングロープ。ブレーキリング関係)

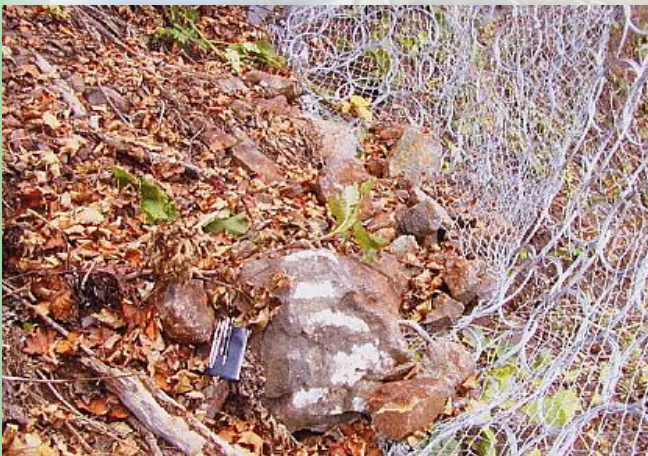
落石・堆積土砂の状況
落石:V=0.7*0.5*0.3=

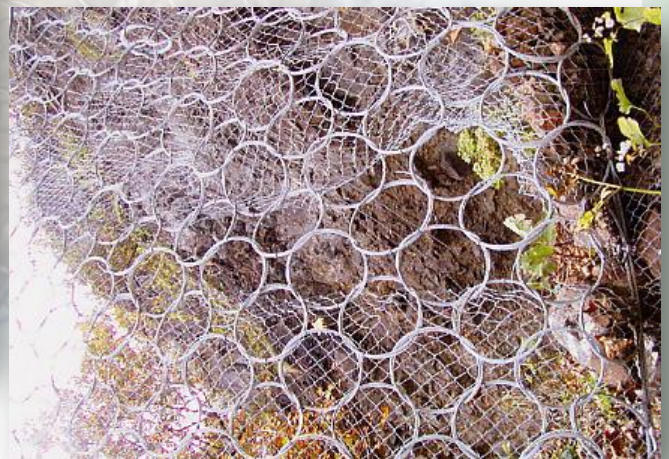
開口したワイヤメッシュ
