落石等捕捉事例

場 所	長野県
施 工 年	平成9年9月～平成10年1月
設置目的	落石対策
柵 仕 様	RX-075 H=3m L=50m
発生現象及び規模	落石
推定落石エネルギー	約330kJ
発生誘因	不明

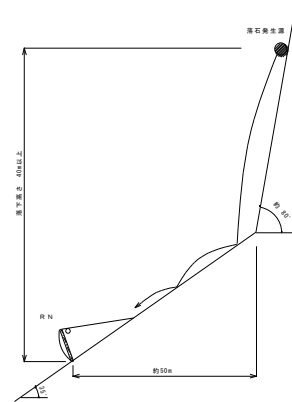
落石発生源及び落石経路図

背面の急斜面の岩塊が剥離落下し、一度バウンドしてからR Nに捕捉されたものと思われる。
