落石等捕捉事例

場 所	徳島県
施 工 年	平成10年3月
設置目的	落石対策
柵 仕 様	RX-075 H=4m L=20m(5+10+5m)
発生現象及び規模	落石
推定落石エネルギー	約1,240kJ
発生誘因	不明

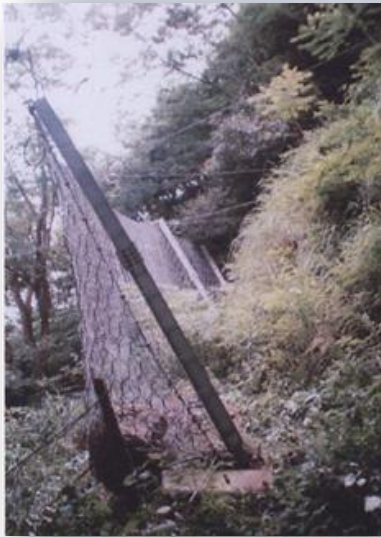
捕捉状況①

端末スパンに衝突
 (落石: $V=1.3 \times 0.5 \times 1.0 = 0.65 \text{ m}^3$
 $m=0.65 \times 2.6 = 1.7 \text{ t}$)

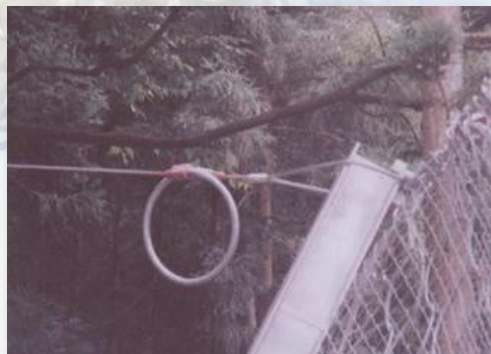
端末スパンのリテイニングロープブレーキリング
 作動状況(作動量10cm程度)

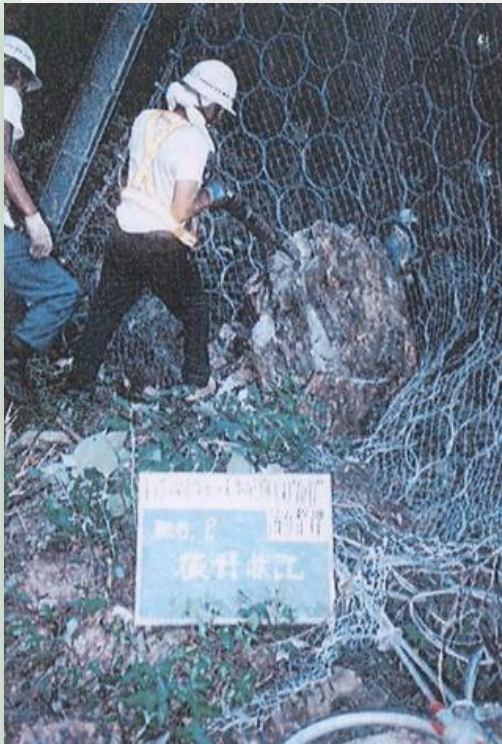
落石小割り除去

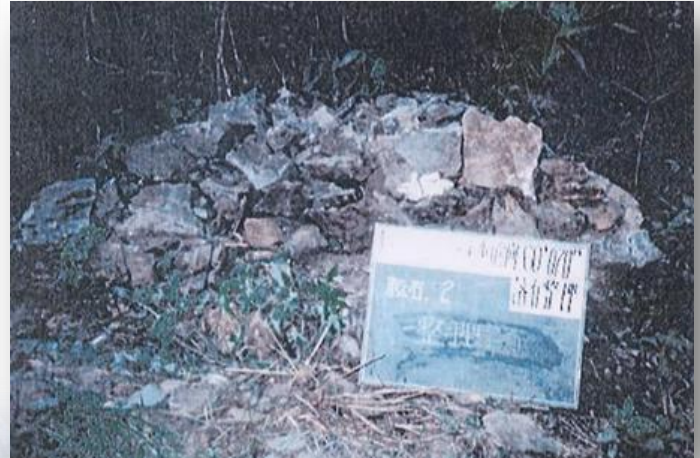
小割りした石は、防護柵の背面斜面に片付け

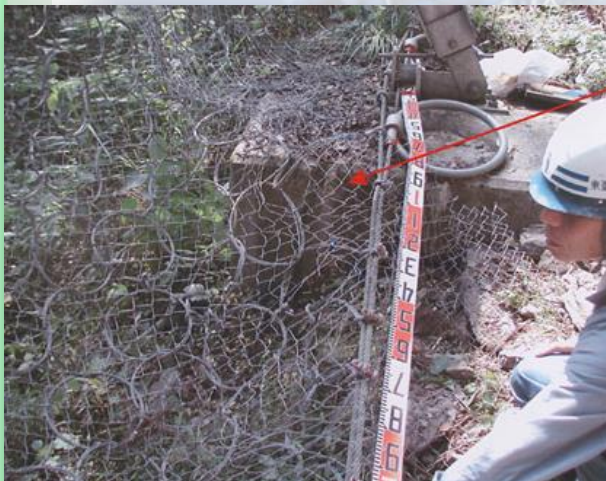
落石衝突痕

変形の大きな5個のリングのみ交換
(リング交換前)

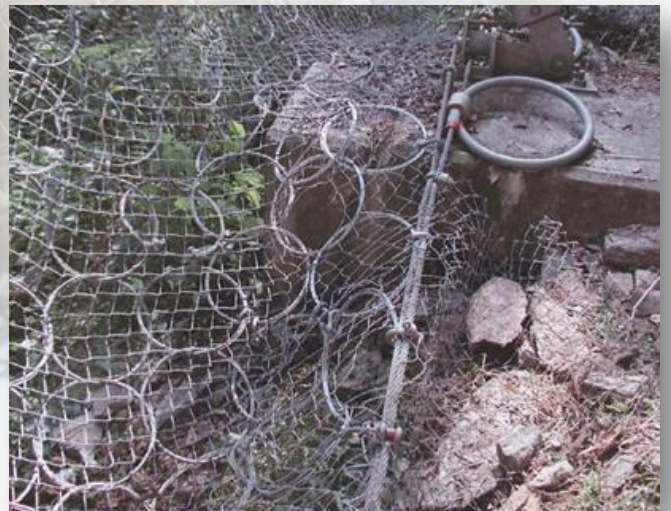
(リング交換後)
