落石等捕捉事例

場 所	三重県
施 工 年	平成14年11月
設置目的	落石対策
柵 仕 様	RX-075 H=3m L=42m
発生現象及び規模	落石(巨石) (V=2.1m ³ m=5.4t)
推定落石エネルギー	1, 520kJ
発生誘因	岩盤の風化

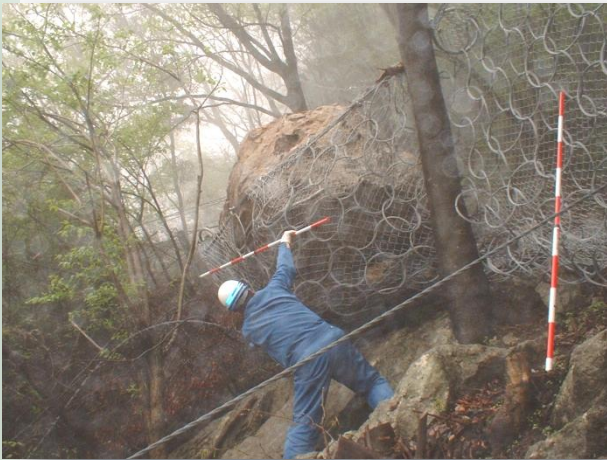
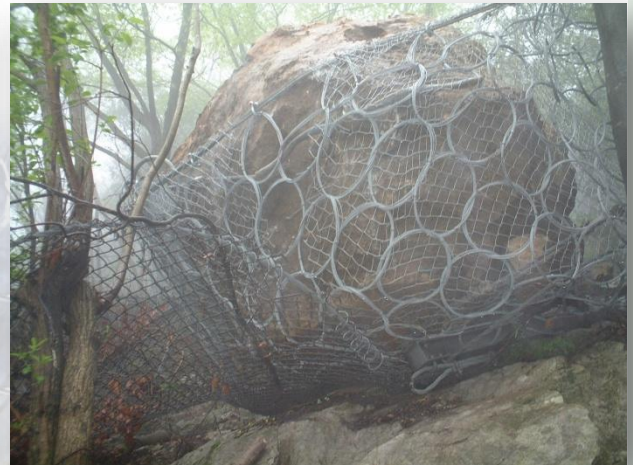
状況写真

支柱3付近に衝突 直径2mの半球

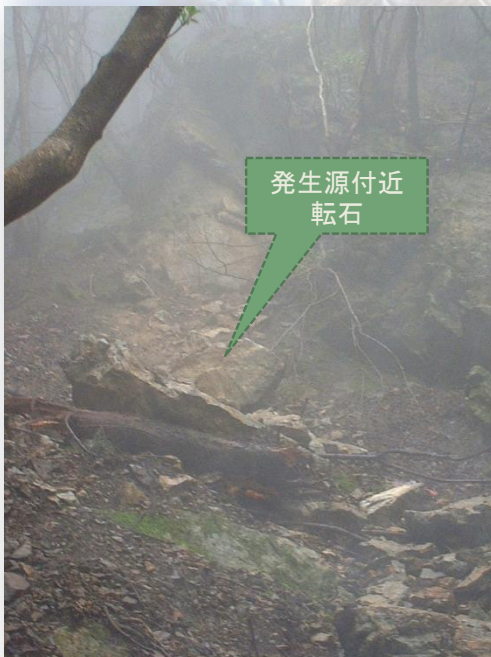
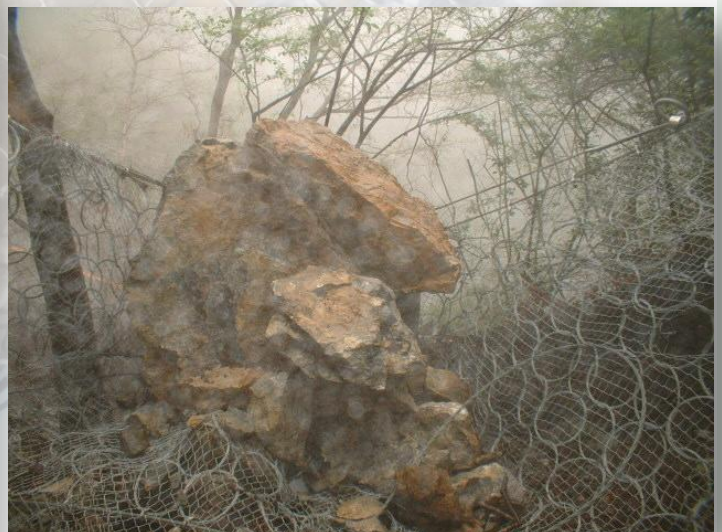
落下高さ80m
