インパクトバリア 捕捉事例一覧

インパクトバリアリア 捕捉事例 1

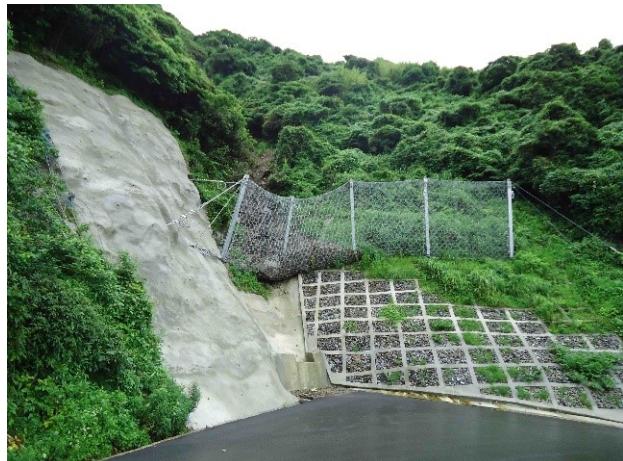
1回目土石捕捉

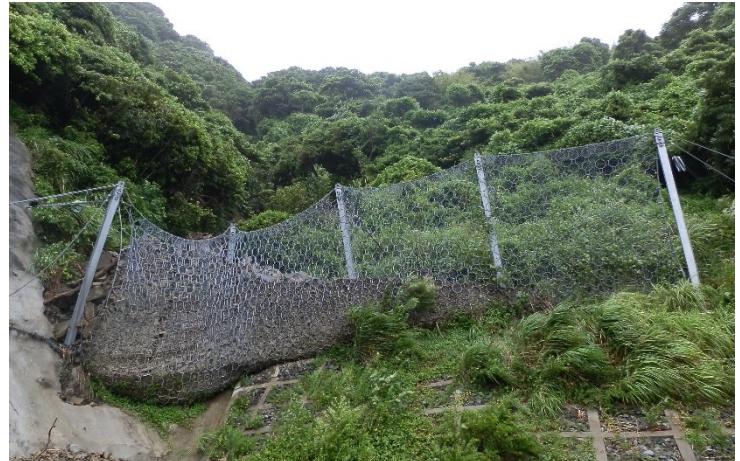
2回目土石捕捉

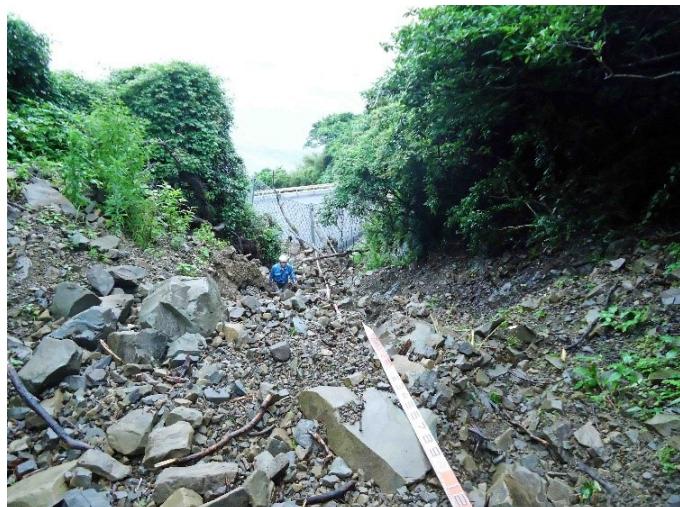
1回目 上方斜面状況

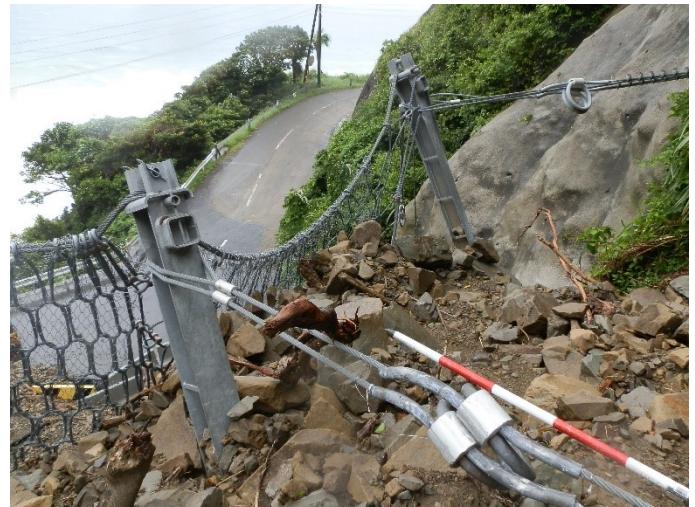
2回目土石捕捉 部材変形状況

施工場所	宮崎県串間市
施工完了年月	平成23年3月
施工目的	崩壊土砂に対する道路防災（道路災害復旧工事）
施工概要	柵高 H=5.0m 延長 L=20.0m
捕捉年月	1回目：平成23年 2回目：平成24年7月
発生現象及び規模	捕捉土石量 約350m ³ , 最大土石堆積高 約4.5m, 土石堆積延長 約15m
推定衝撃力等	2回目：土石の推定衝撃力 121kN/m ²
発生誘因	豪雨による上方斜面（谷地形）の崩壊
備 考	設計上の土石の衝撃力 136kN/m ² に近い衝撃力が作用したものと考えられる。 交換基準を超えた一部部材は交換して補修を完了した。

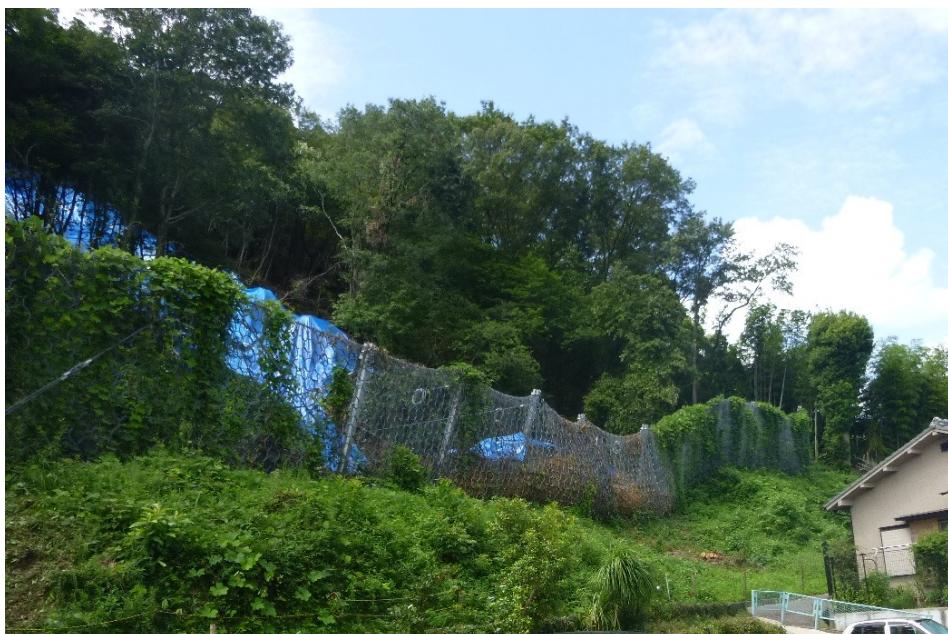
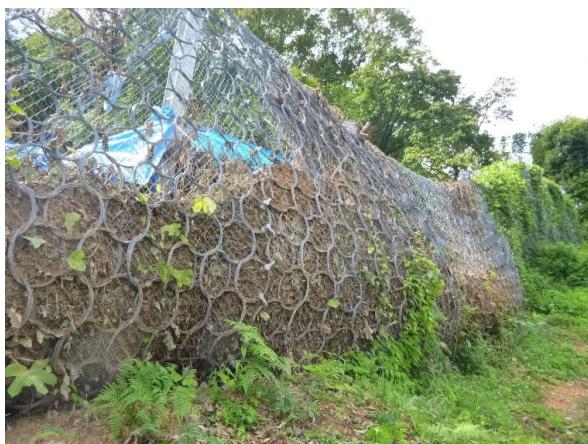
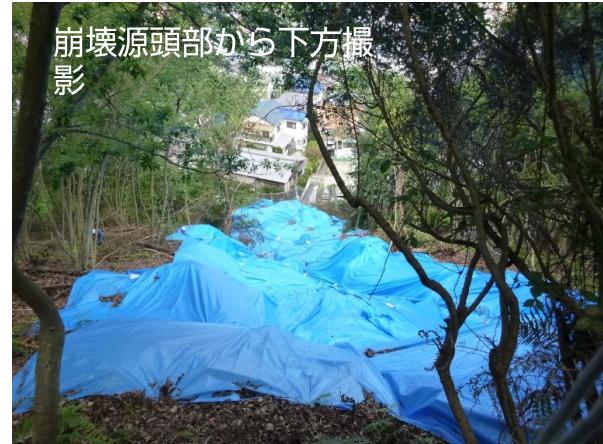
施工場所	兵庫県西宮市
施工完了年月	平成25年12月
施工目的	崩壊土砂対策
施工概要	柵高 H=3.5~4.0m 延長計 L=273.0m
捕捉年月	平成26年8月
発生現象及び規模	斜面崩壊による土砂捕捉
推定衝撃力等	
発生誘因	
備 考	保全家屋直上での土砂捕捉

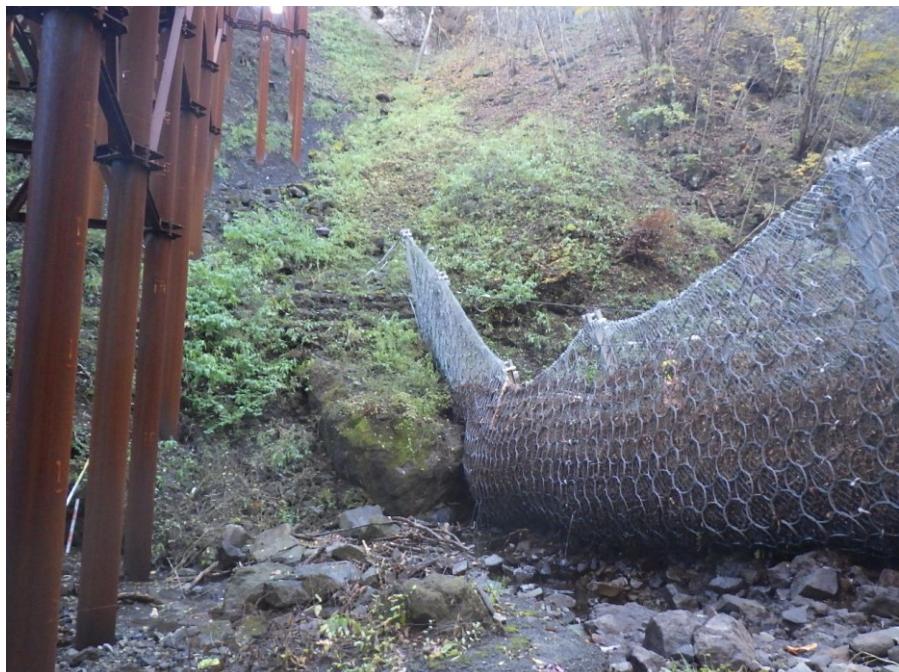
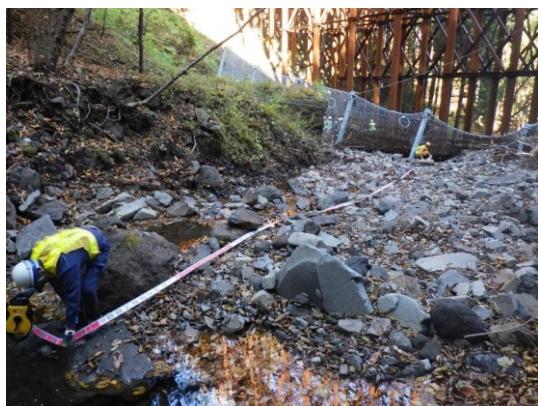
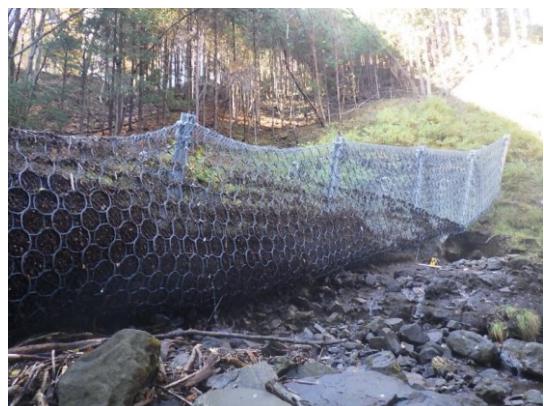
施工場所	群馬県安中市
施工完了年月	平成30年
施工目的	高速道路のトンネル坑口周辺の土石対策
施工概要	柵高 H=3.0m 延長 L=33.0m
捕捉年月	平成31年11月
発生現象及び規模	移動土石の捕捉
推定衝撃力等	
発生誘因	豪雨による土石流出
備 考

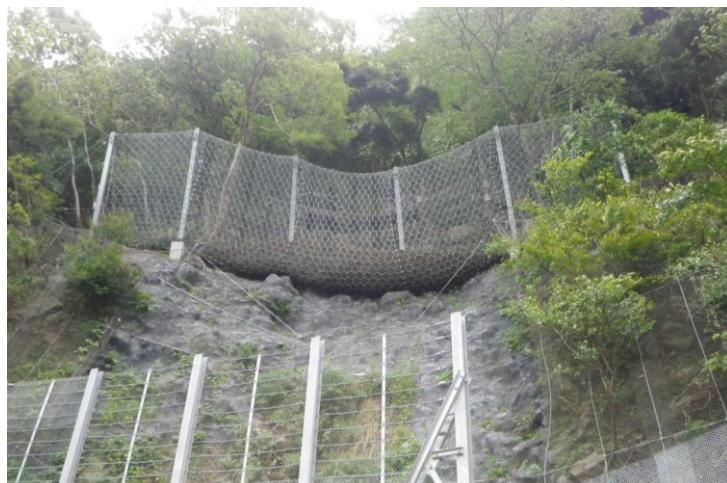
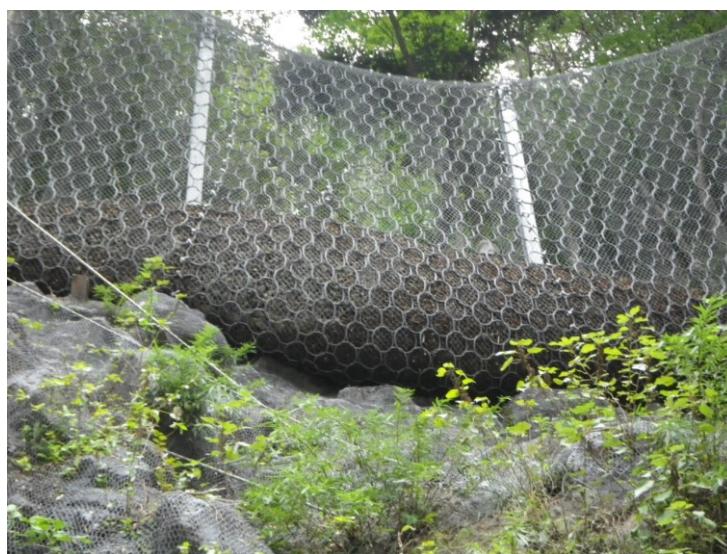
施工場所	静岡県賀茂郡西伊豆町
施工完了年月	平成25年
施工目的	道路災害防除
施工概要	柵高 H=5.0m 延長 L=23.0m
捕捉年月	平成26年11月
発生現象及び規模	豪雨による土石流出
推定衝撃力等	—
発生誘因	
備 考	斜面上方の斜面崩壊や落石により当初リングネット落石防護柵が設置され、落石と崩壊土砂が再三、発生してきたことからインパクトバリアが設置され、その後も、落石・崩壊土石を捕捉して効果を発揮した。

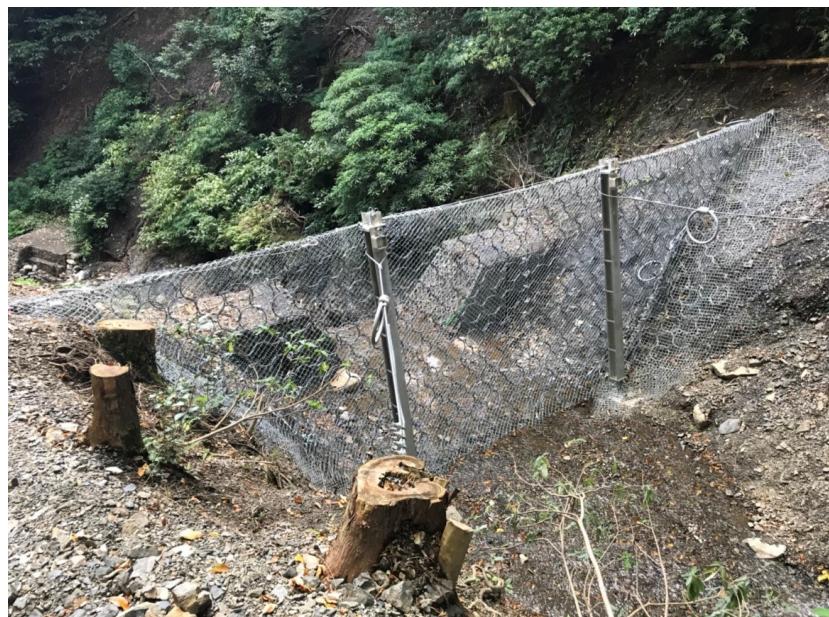
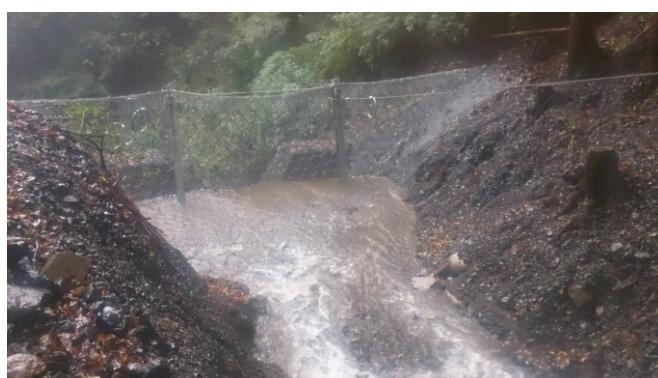
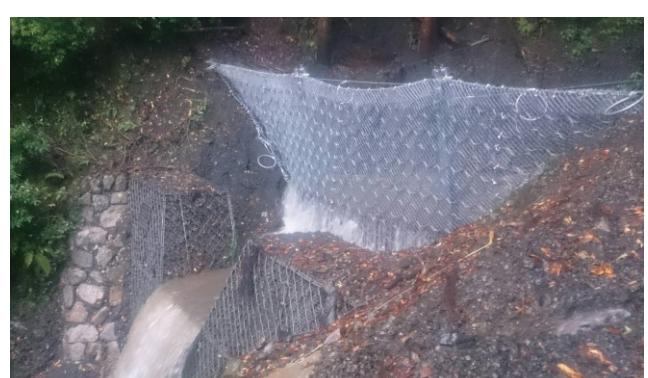
施工場所	鳥取県八頭郡智頭町
施工完了年月	平成29年
施工目的	治山応急工事
施工概要	柵高 H=3.5m 延長 L=13.0m
捕捉年月	平成29年11月
発生現象及び規模	豪雨による流木・土砂流出
推定衝撃力等	—
発生誘因	
備 考	平成29年台風21号の被害を受けて治山応急対策として設置され、その後、流出土砂・流木を捕捉した事例
