# TAMPOバリア 施工事例一覧

# TAMPOバリア 施工事例 1

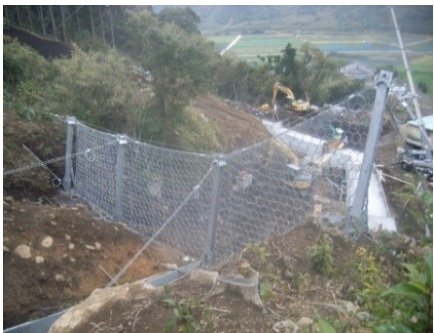
| | | 地区 | 仕様 | |
|---|---|---|---|---|
| 1 | | 鹿児島県 | 柵高：4.0m<br>延長：15.0m | <a href="#">詳細</a> |

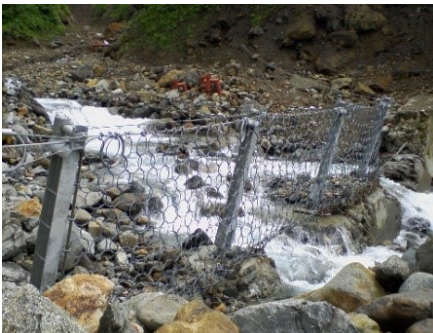
| | | 地区 | 仕様 | |
|---|---|---|---|---|
| 2 | | 富山県 | 柵高：4.0m<br>延長：15.0m | <a href="#">詳細</a> |

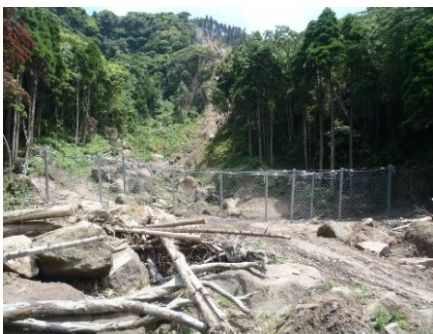
| | | 地区 | 仕様 | |
|---|---|---|---|---|
| 3 | | 鹿児島県 | 柵高：5.0m<br>延長：54.0m | <a href="#">詳細</a> |

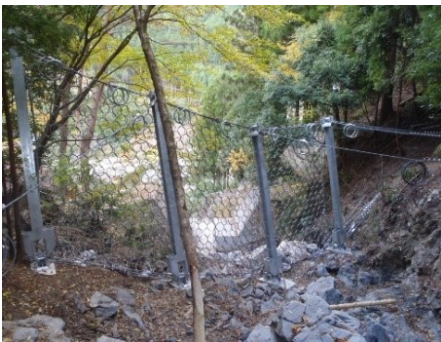
| | | 地区 | 仕様 | |
|---|---|---|---|---|
| 4 | | 奈良県 | 柵高：5.0m<br>延長：12.0m | <a href="#">詳細</a> |

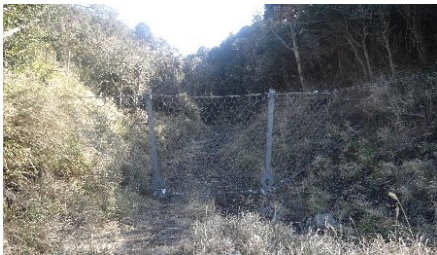
| | | 地区 | 仕様 | |
|---|---|---|---|---|
| 5 | | 東京都 | 柵高：5.0m<br>延長：13.0m | <a href="#">詳細</a> |

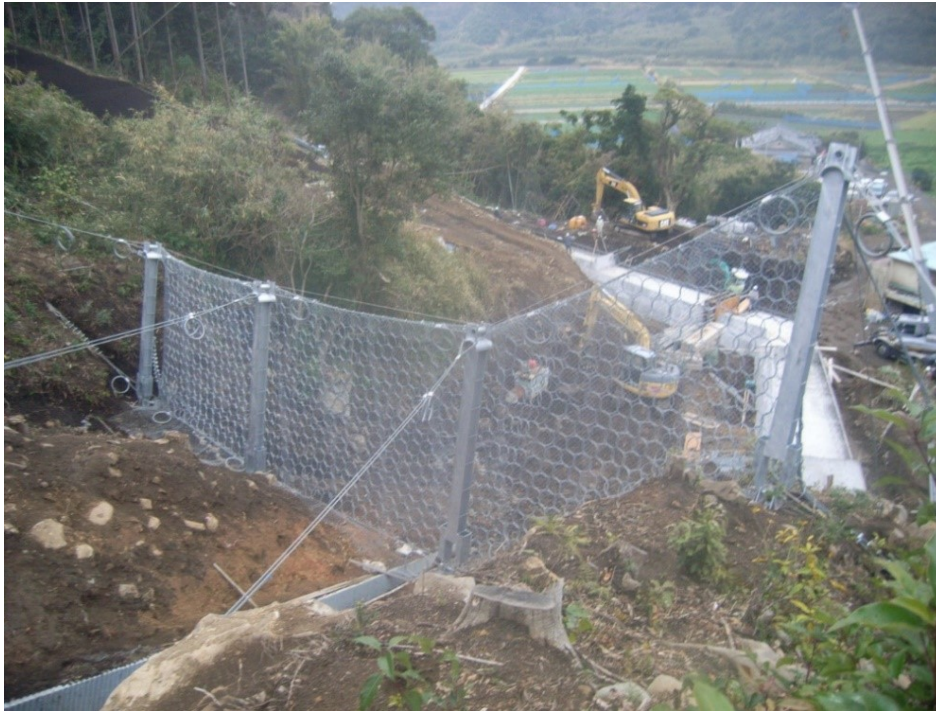
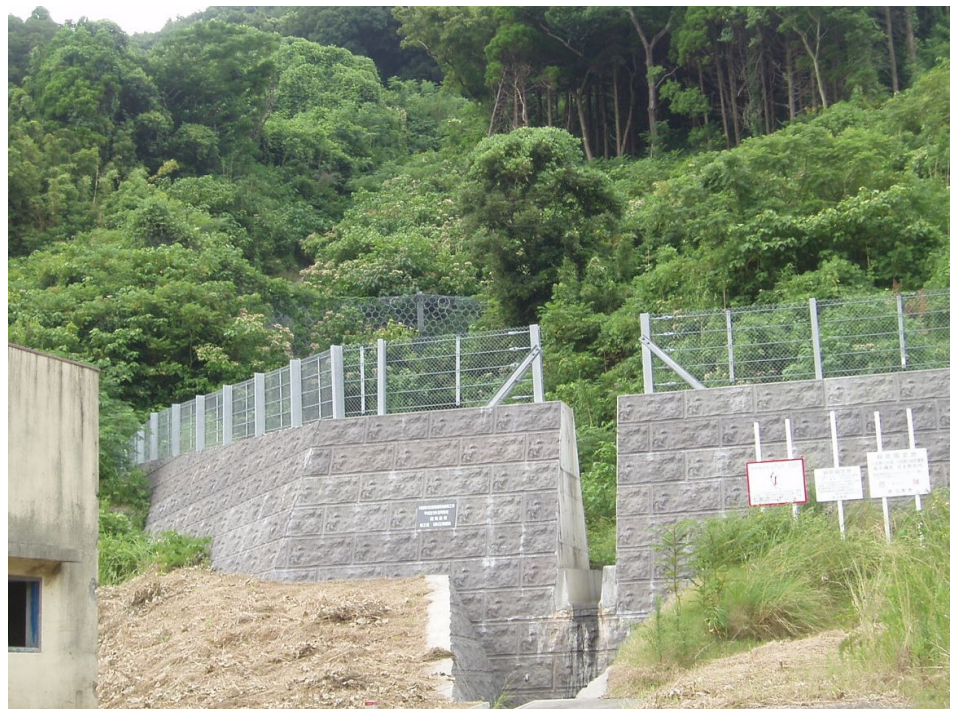
| 施工場所 | 鹿児島県肝属郡南大隅町 |
| 施工目的 | 砂防堰堤工事中の安全対策 |
| 施工概要 | 柵高 H=4.0m 延長 L=15.0m |
| 備 考 | 平成19年7月の豪雨による土石流災害を受けて施工された砂防堰堤工事中の安全対策として設置された事例 |

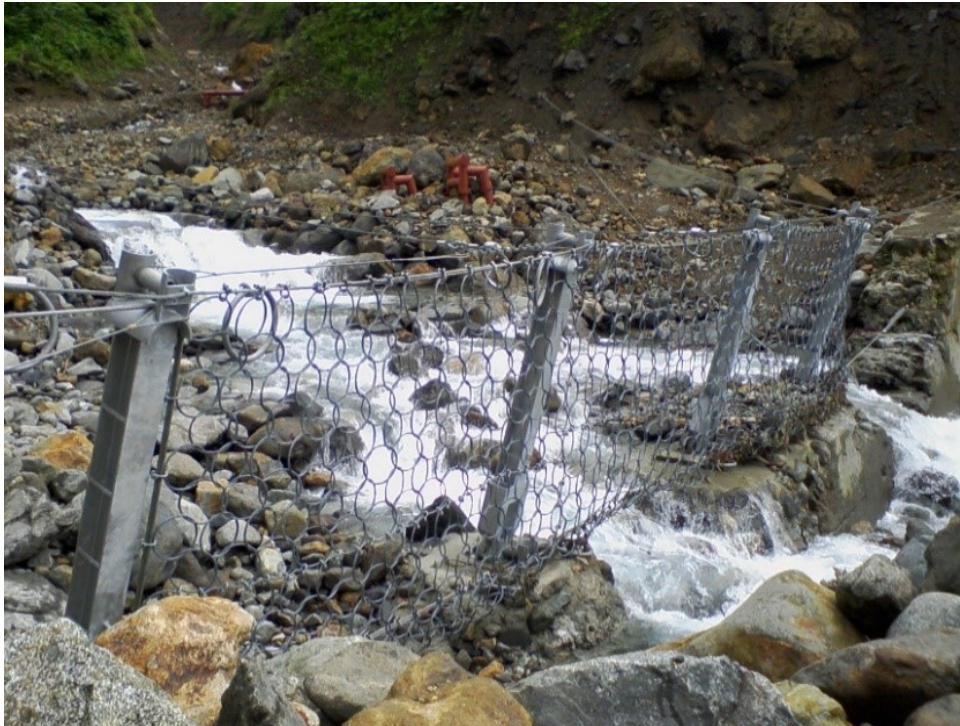
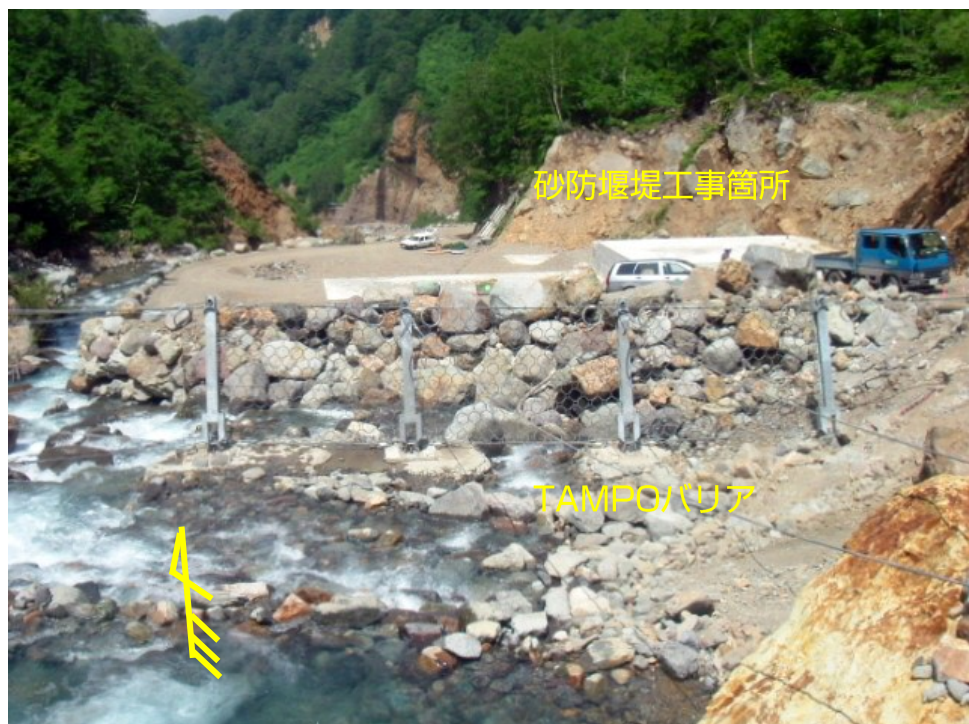
## TAMPOバリア 施工事例2

| 施工場所 | 富山県中新川郡立山町 |
| 施工目的 | 砂防堰堤工事中の安全対策 |
| 施工概要 | 柵高 H=4.0m 延長 L=15.0m |
| 備 考 | 砂防堰堤工事箇所上流の渓流合流点に設置された事例。 |

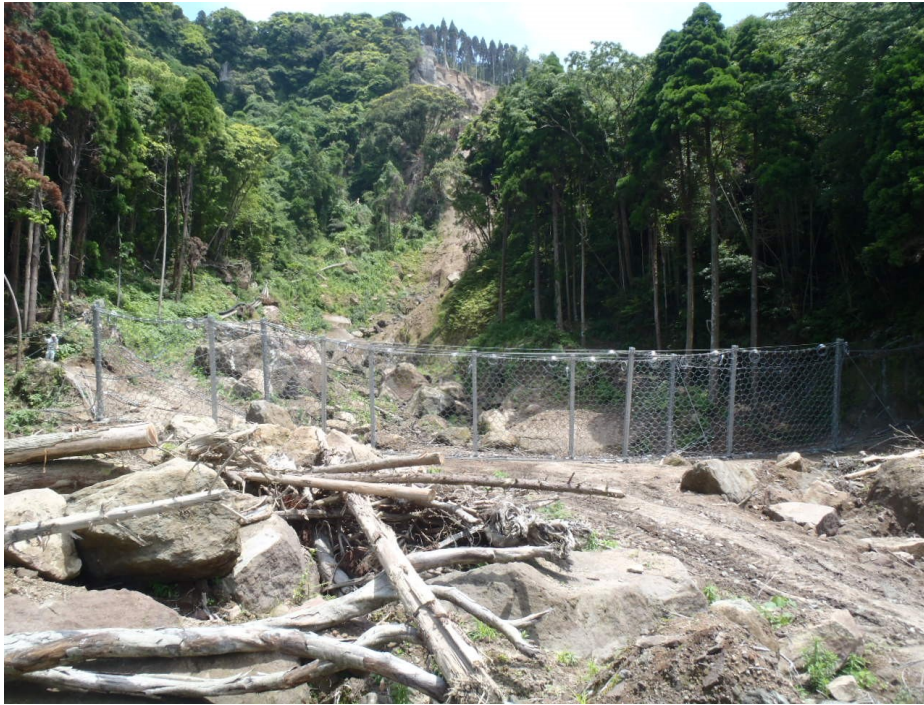
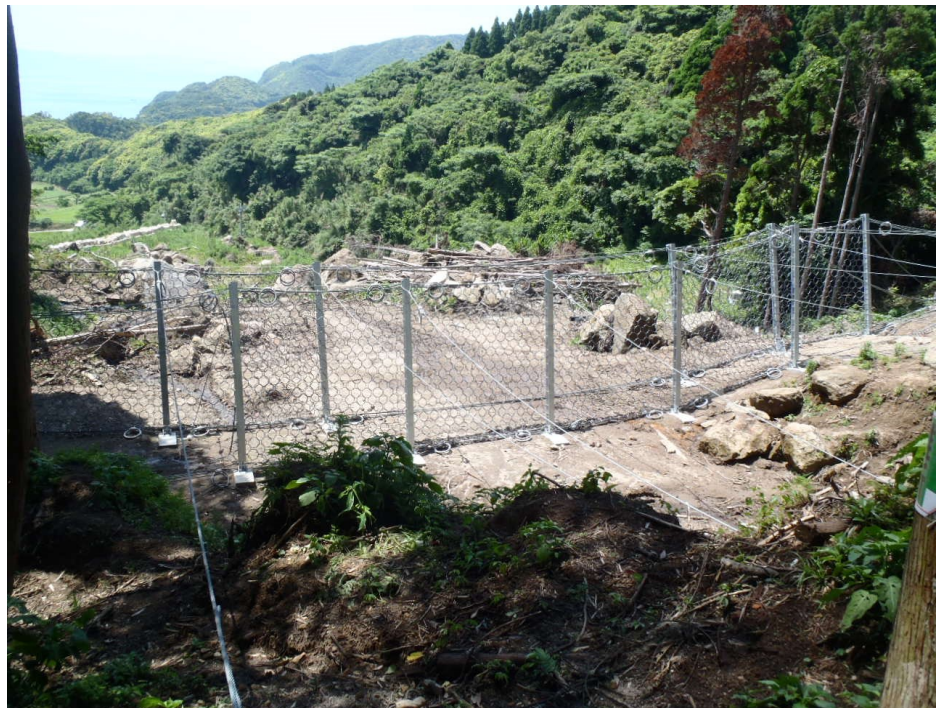
## TAMPOバリア 施工事例3

| 施工場所 | 鹿児島県肝属郡南大隅町 |
| 施工目的 | 砂防堰堤工事中の安全対策 |
| 施工概要 | 柵高 H=5.0m 延長 L=54.0m |
| 備 考 | 設置延長が長いため、3柵に分割して設置した事例。 |

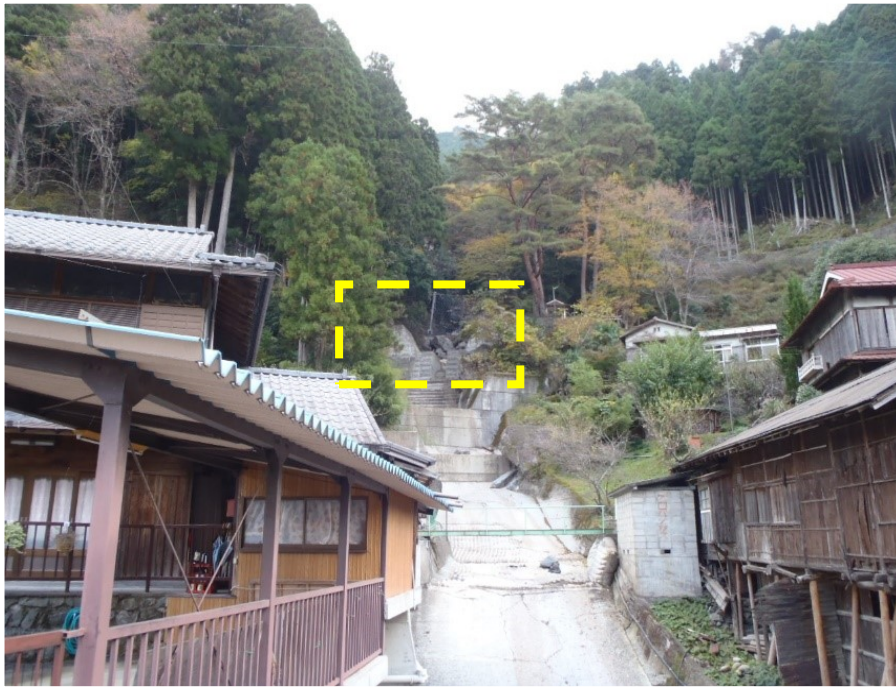
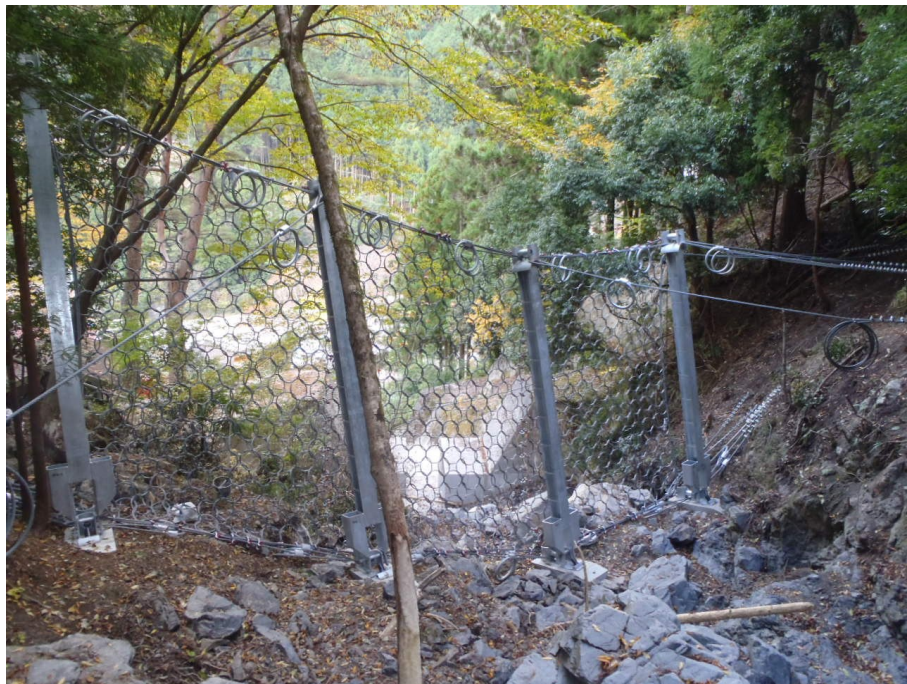
## TAMPOバリア 施工事例4

| 施工場所 | 奈良県大塔町 |
| 施工目的 | 下流民家・道路への土石防護 |
| 施工概要 | 柵高 H=5.0m 延長 L=12.0m |
| 備 考 | 平成23年台風12号災害による土砂災害を受け、下流民家の安全対策と通行止めとなった国道の再供用に向けた安全対策として設置された事例 |

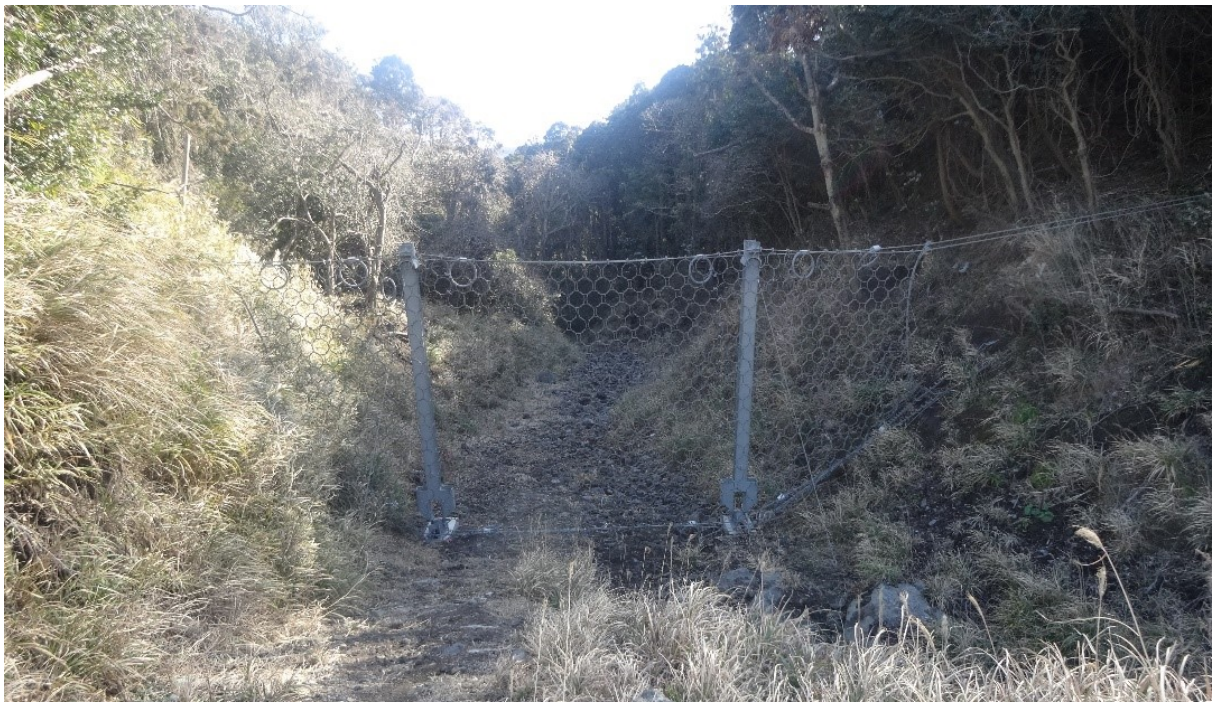
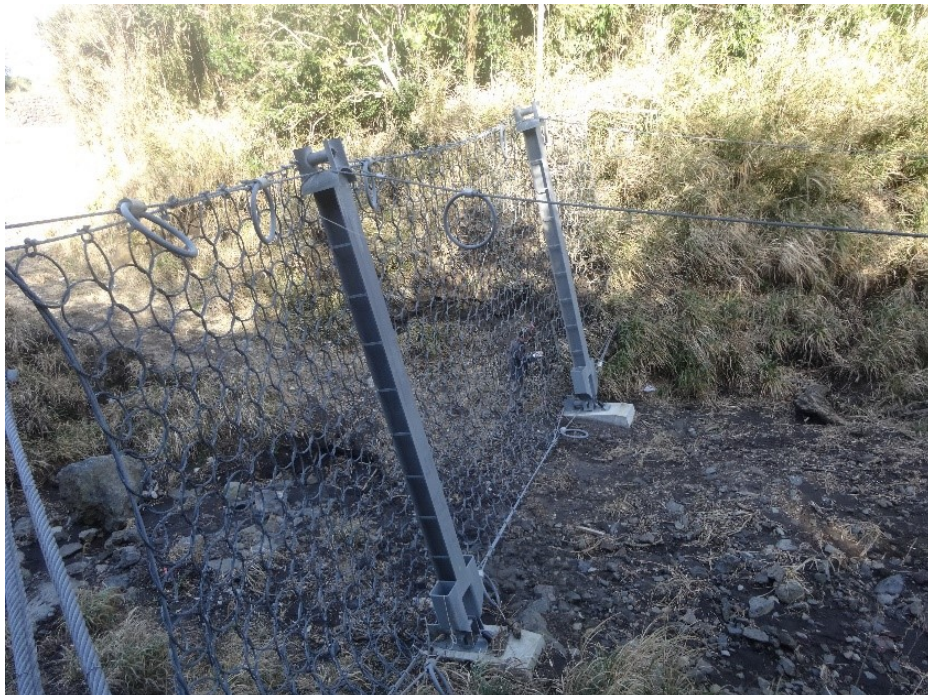
## TAMPOバリア 施工事例5

| 施工場所 | 東京都大島町 |
| 施工目的 | 砂防工事中の安全対策、下流への応急安全対策 |
| 施工概要 | 柵高 H=5.0m 延長 L=13.0m |
| 備 考 | 平成25年台風第26号による伊豆大島土砂災害の応急対策として上下流に2基設置され、その後も存置されている事例。 |
