# TFバリア 施工事例一覧

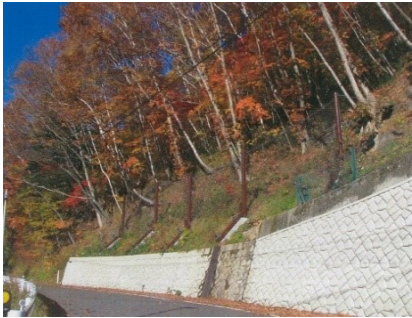
| | | 地区 | 仕様 | |
|---|---|---|---|---|
| 1 | | 長野県 | 柵高：3.0m<br>延長：22.0m | <a href="#">詳細</a> |

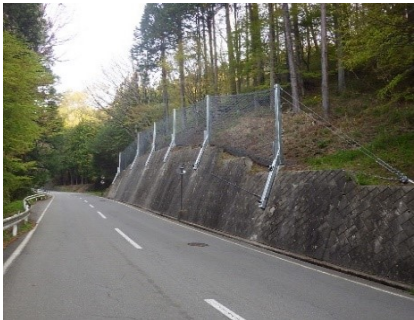
| | | 地区 | 仕様 | |
|---|---|---|---|---|
| 2 | | 長野県 | 柵高：3.0m<br>延長：47.0m | <a href="#">詳細</a> |

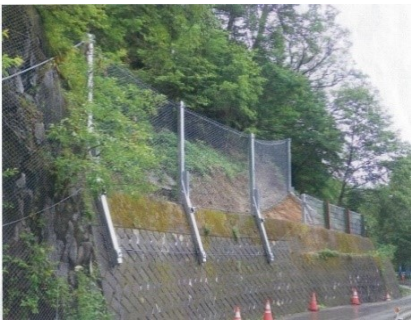
| | | 地区 | 仕様 | |
|---|---|---|---|---|
| 3 | | 長野県 | 柵高：3.0m<br>延長：20.0m | <a href="#">詳細</a> |

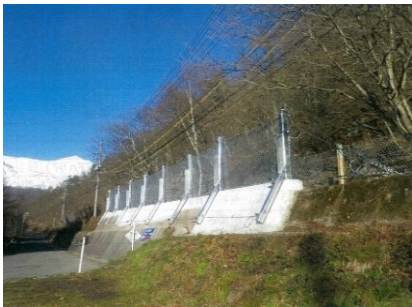
| | | 地区 | 仕様 | |
|---|---|---|---|---|
| 4 | | 長野県 | 柵高：2.5m<br>延長：35.0m | <a href="#">詳細</a> |

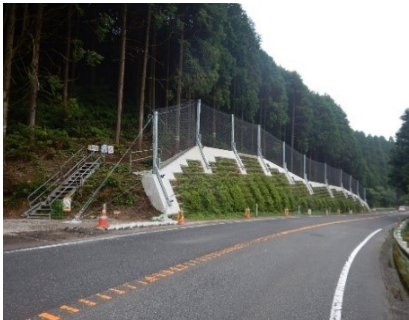
| | | 地区 | 仕様 | |
|---|---|---|---|---|
| 5 | | 鹿児島県 | 柵高：3.0m<br>延長：67.5m | <a href="#">詳細</a> |

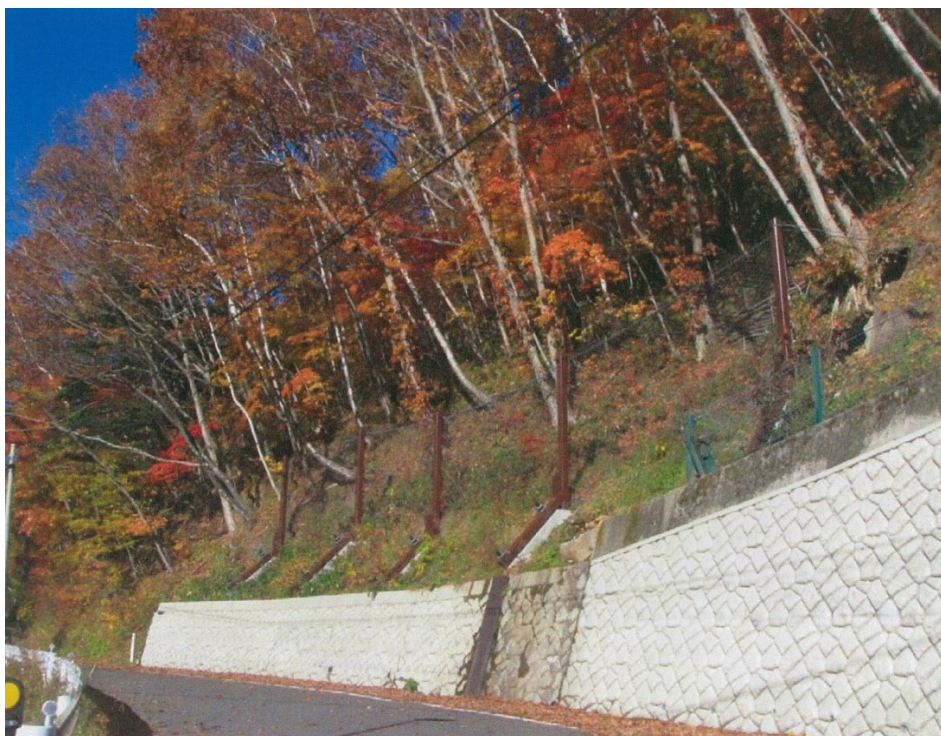
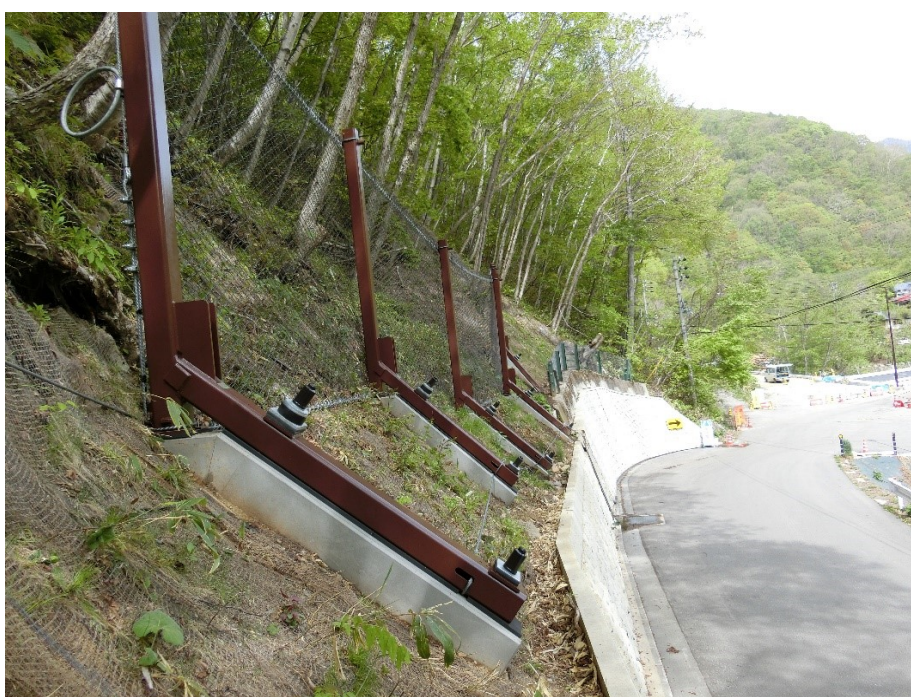
# TFバリア 施工事例 1

| 施工概要 | 柵高H=3.0m 延長L=22.0m |
| 備 考 | 国定公園内での施工のため、景観に配慮して支柱に着色し、既設ブロック積上方地山に設置した例 |

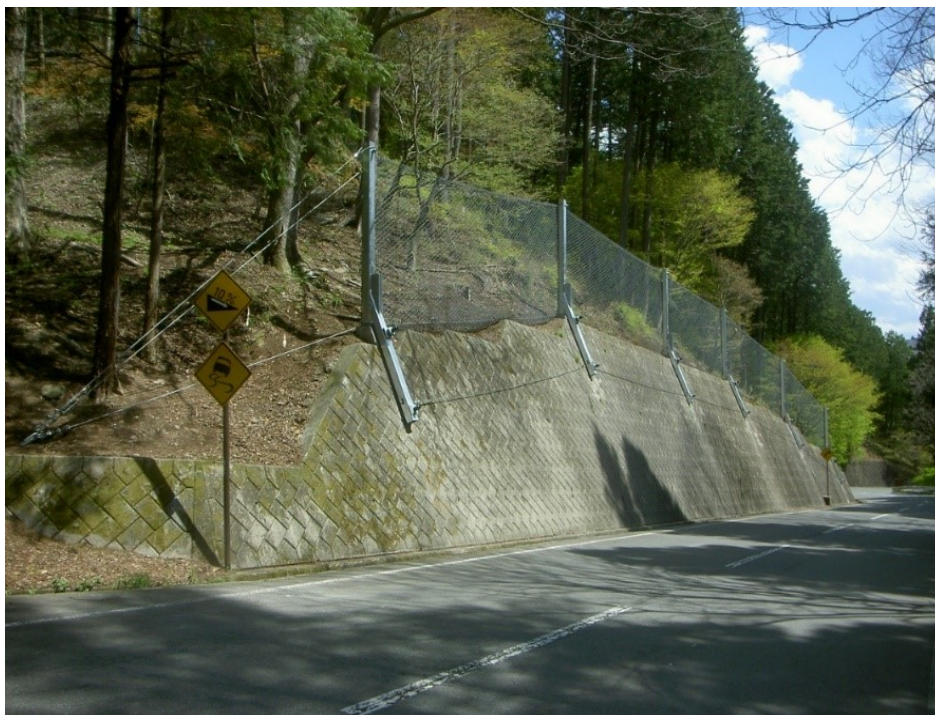
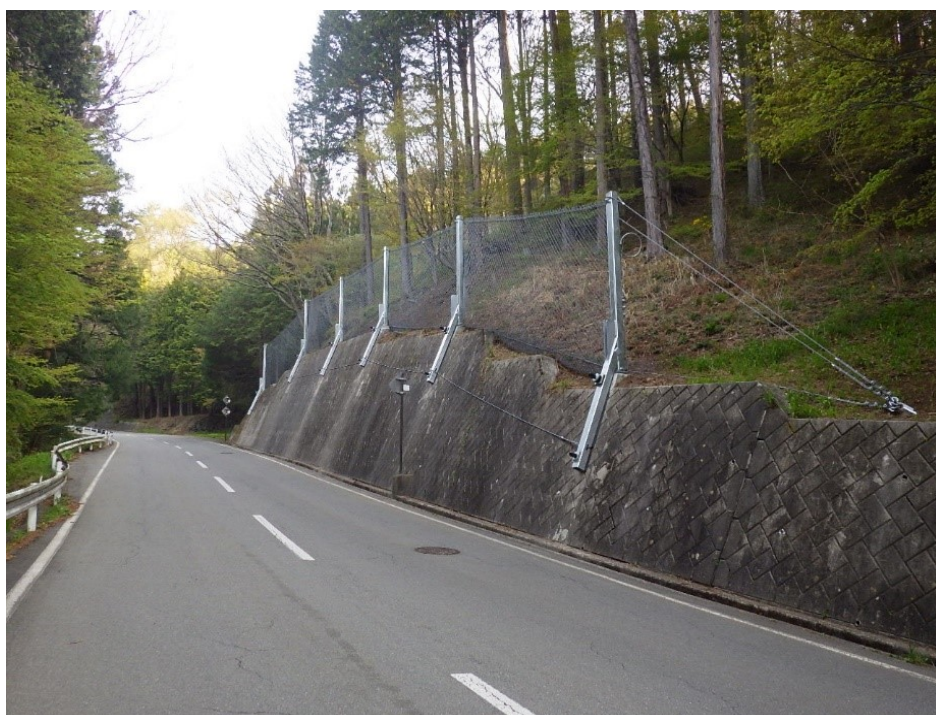
## TFバリア 施工事例2

| 施工概要 | 柵高 H=3.0m 延長 L=47.0m |
| 備 考 | 令和2年度施工 既設ブロック積天端に直接設置した事例 |

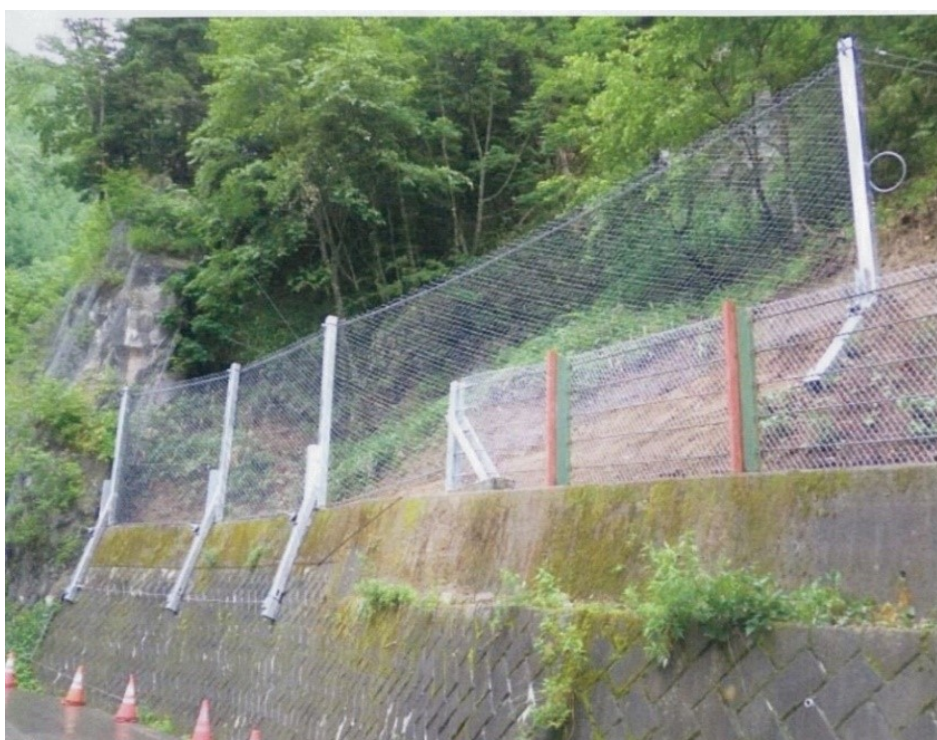
## TFバリア 施工事例3

| 施工概要 | 柵高 H=3.0m 延長 L=20.0m |
| 備 考 | 令和元年度施工 既設ブロック積天端の既設落石防護柵の高さが低かったため、一部撤去して地山にまたがって設置した事例 |

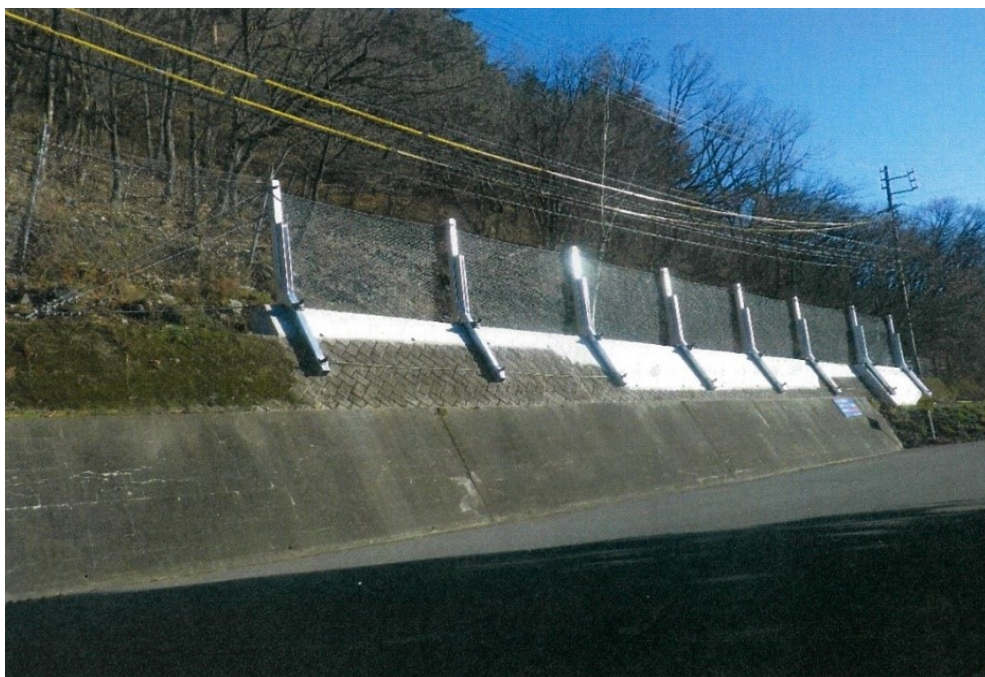
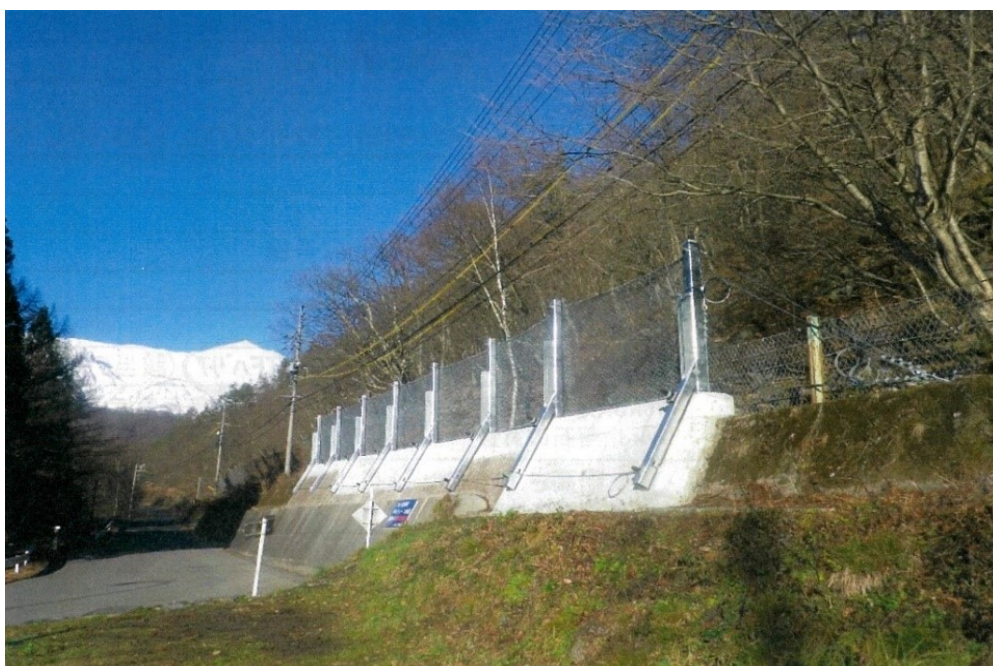
## TFバリア 施工事例4

| 施工概要 | 柵高 H=2.5m 延長 L=35.0m |
| 備 考 | 令和2年度施工 既設擁壁天端を一部嵩上げして水平に設置した事例 |

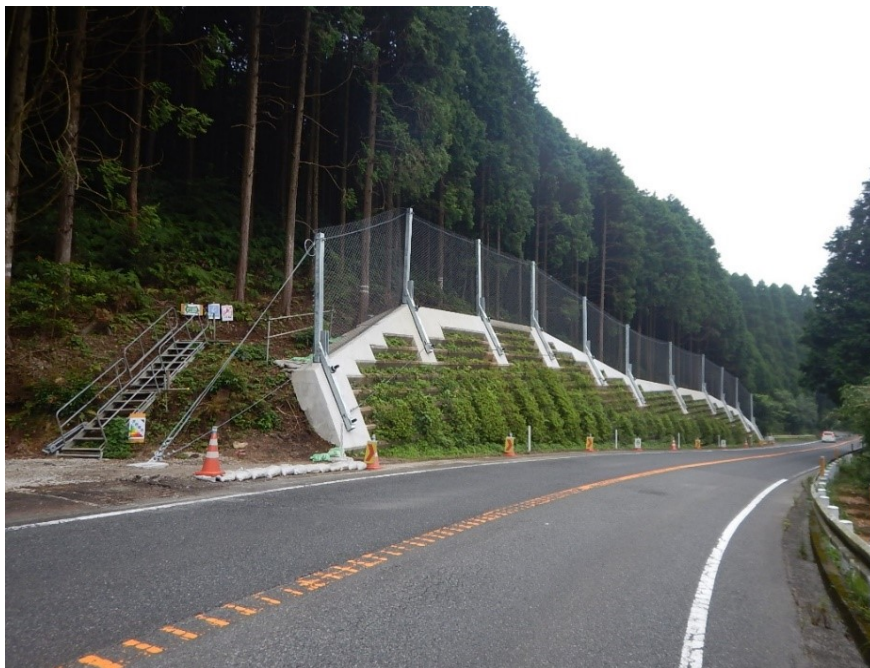
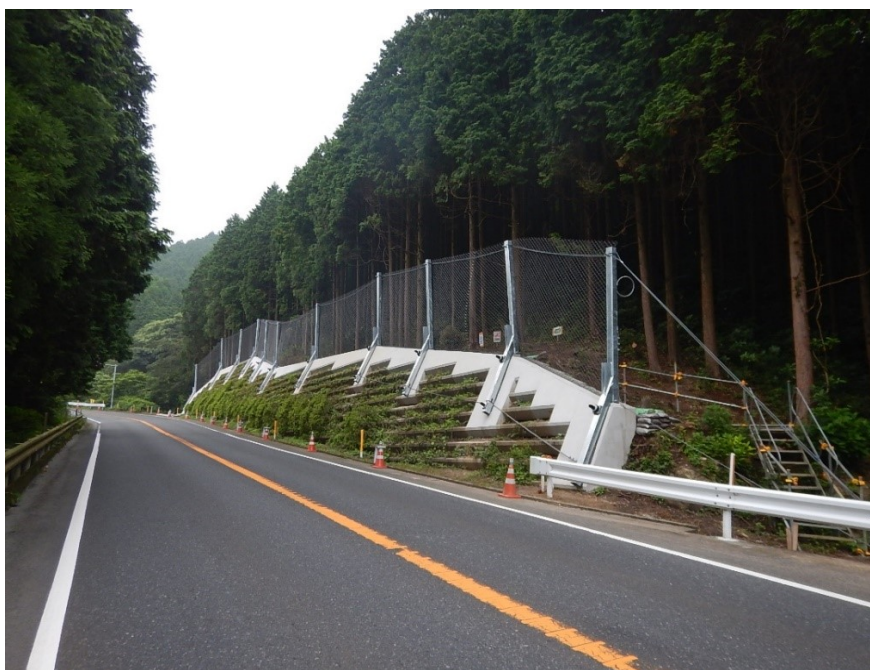
## TFバリア 施工事例5

| 備 考 | 既設植栽ブロック天端に調整コンクリートを打設して設置した事例 |
