強靱ワイヤーネット 補足事例一覧

強靱ワイヤーネット 補足事例 1

強靱ワイヤーネット 補足事例2

強靱ワイヤーネット 補足事例3

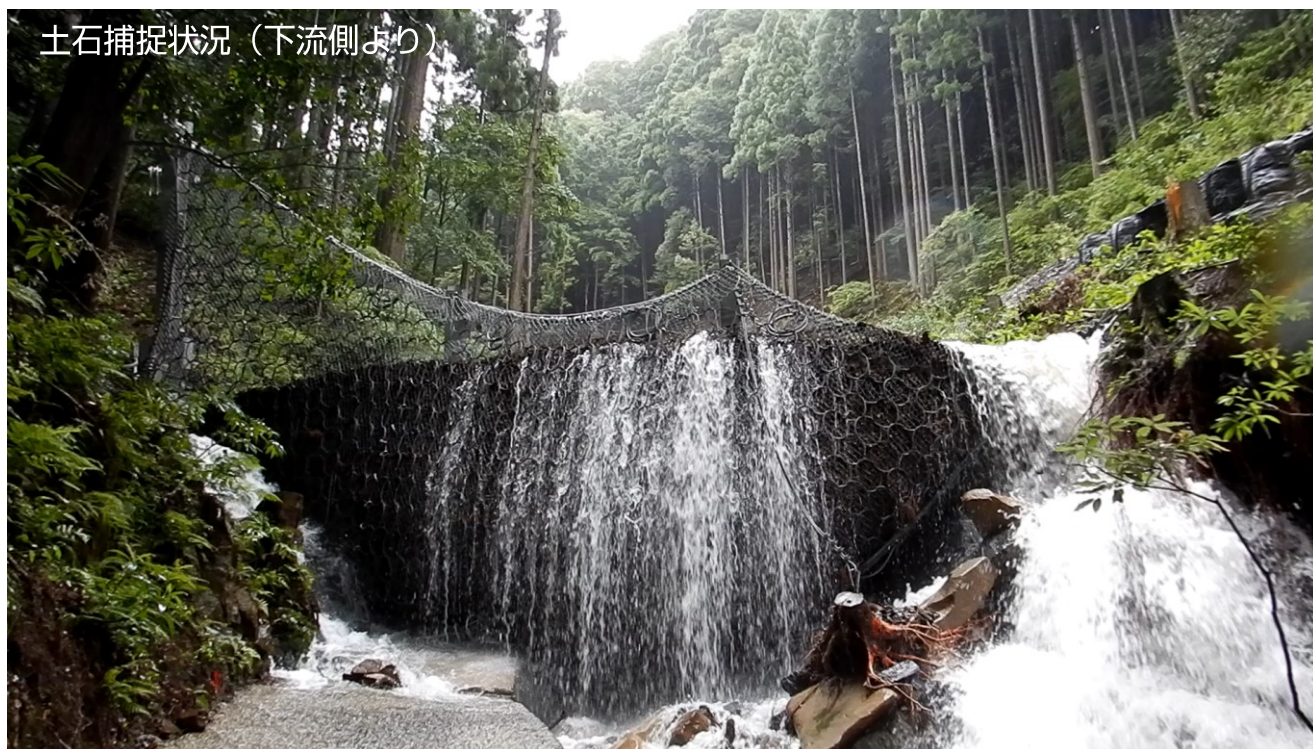
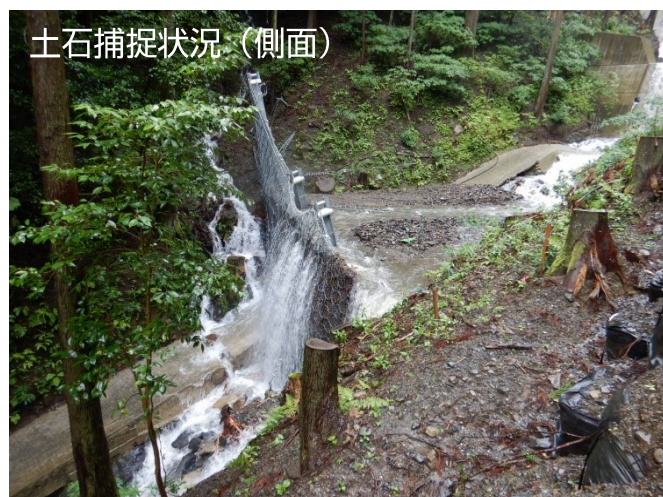
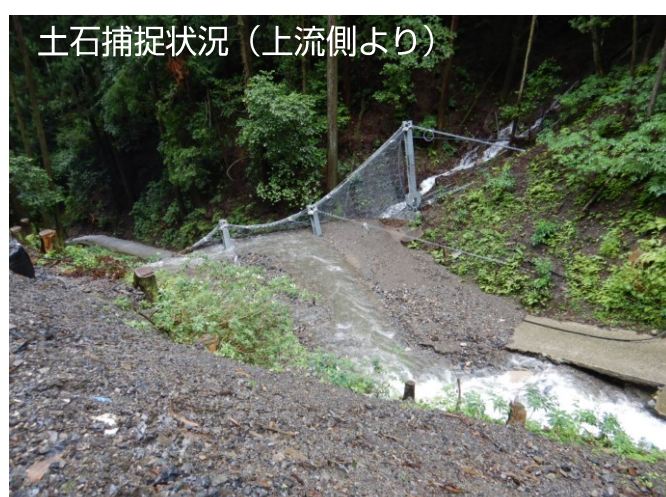
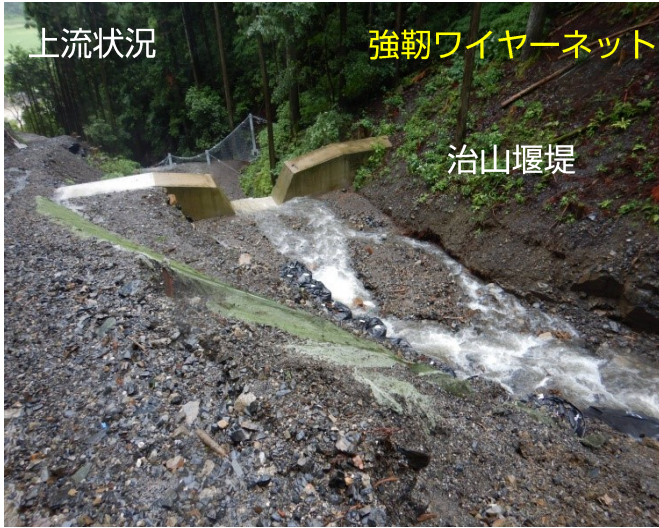
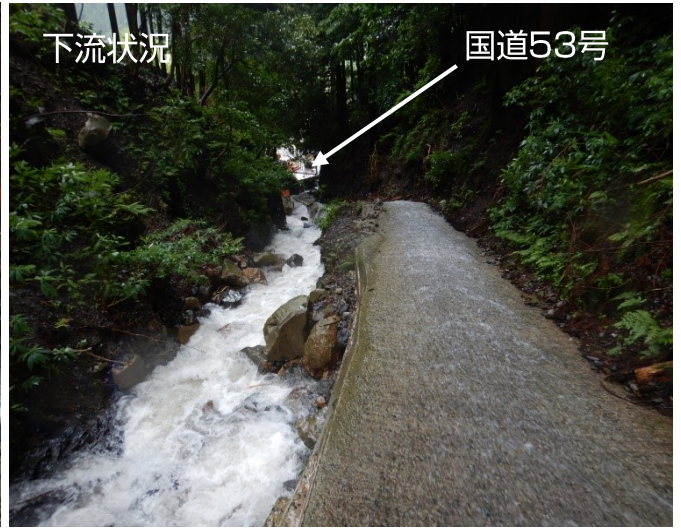
施工場所	鳥取県八頭郡智頭町
施工完了年月	平成29年度
施工目的	道路への土砂流出防止緊急対策
施工概要	柵高 H= 5.5m 延長 L=12.0 m
捕捉年月	平成30年7月
発生現象及び規模	土石および流木捕捉 捕捉量 約V=250m ³
発生誘因	豪雨による土石流出
備考	平成26年広島市内で使用された強靱ワイヤーネットが、平成29年9月 鳥取県の土砂流出の緊急対策に転用され、平成30年7月 流出土石を捕捉し、下流への被害を軽減した事例。

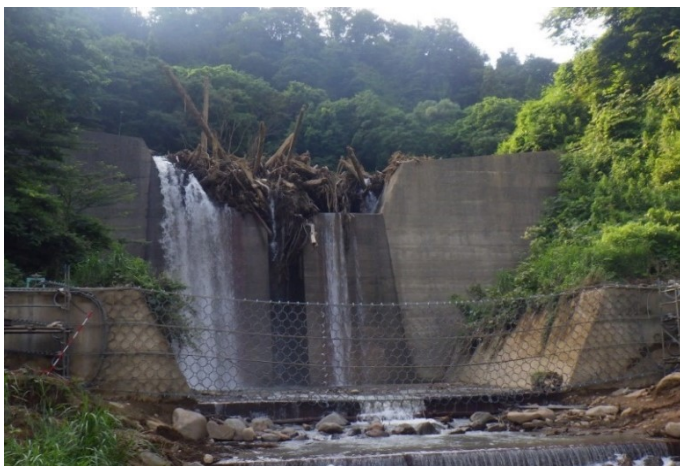
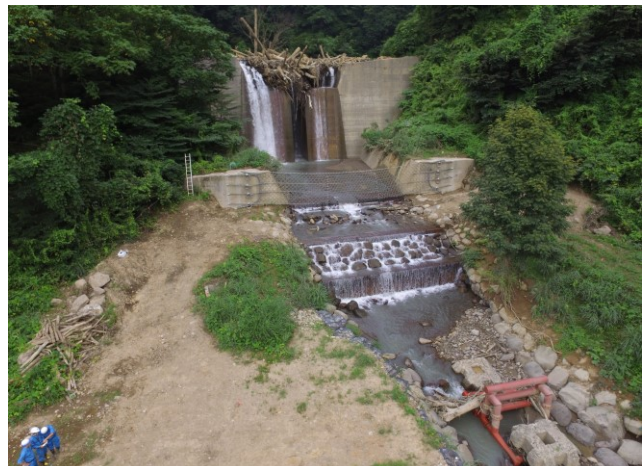
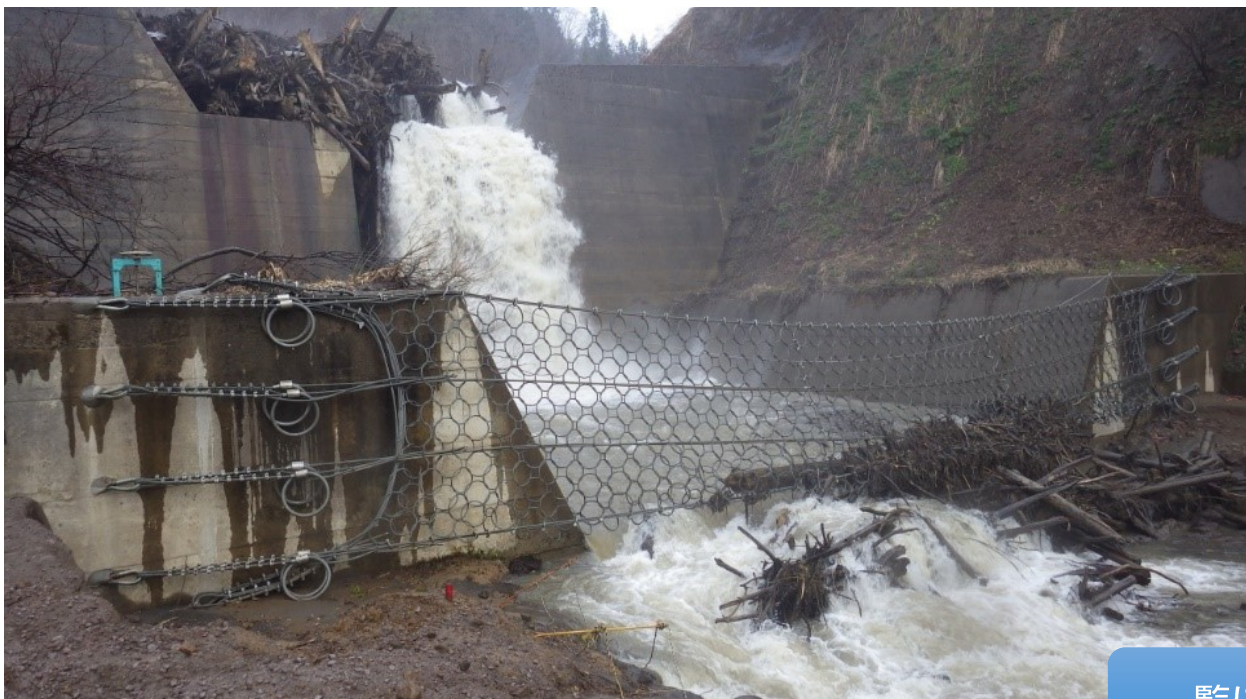
施工場所	長野県飯山市
施工完了年月	平成29年7月
施工目的	砂防堰堤に堆積した流木および土石流出の流下防止緊急対策
施工概要	柵高 H=3.0m 延長 L=17.5m
捕捉年月	平成30年 4月
発生現象及び規模	流木捕捉
発生誘因	降雨による流木流出
備考	砂防堰堤副堤に直接設置され、支柱を有しないワイヤロープ・リングネットおよびアンカーのみの構造。 設置後に流木を捕捉して効果を発揮した事例。

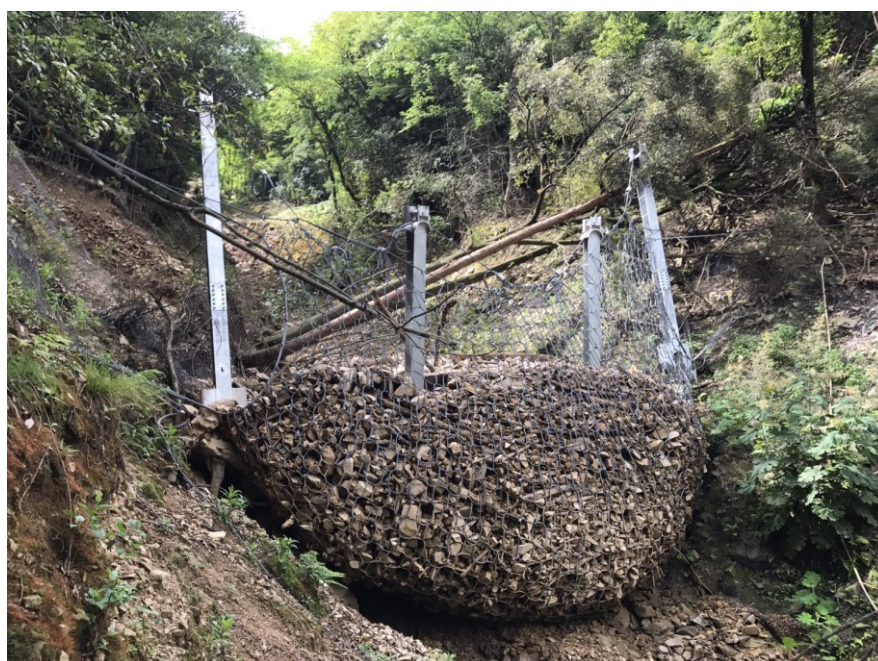
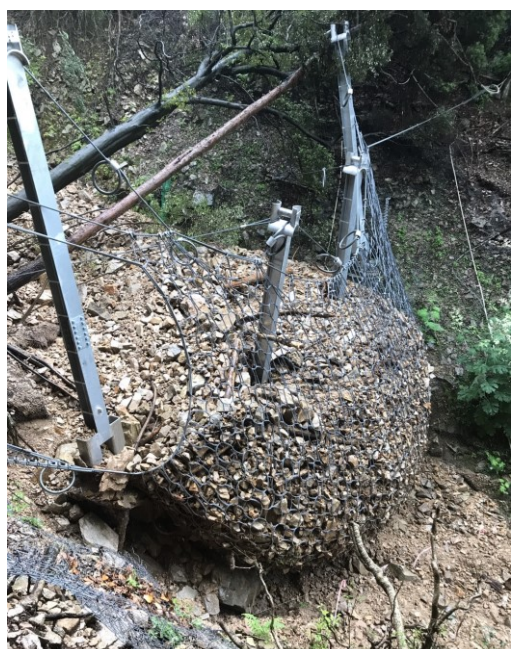
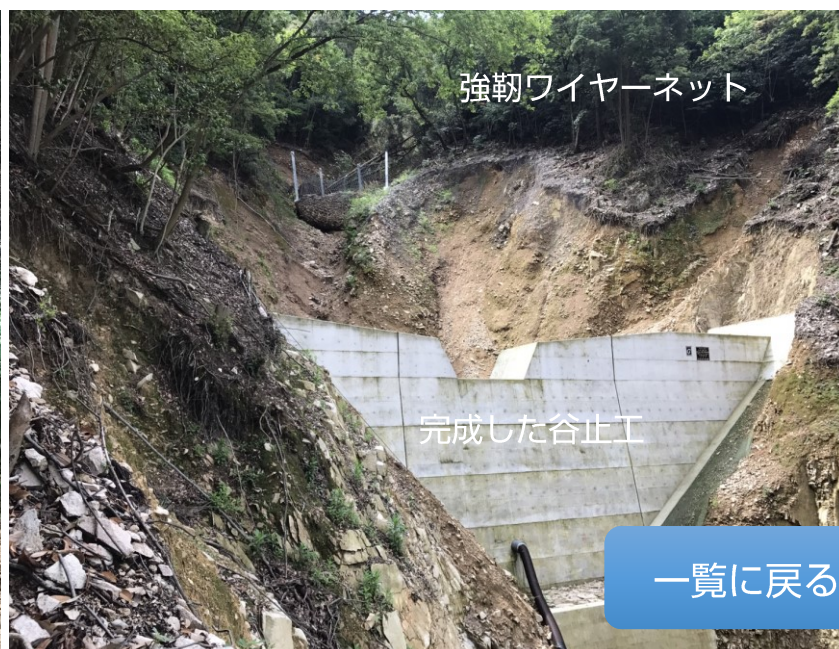
施工場所	広島県広島市
施工完了年月	平成26年度
施工目的	治山の緊急安全対策および治山施設工事の安全対策
施工概要	柵高 H=5.5m 延長 L=12.0m
捕捉年月	平成29年7月
発生現象及び規模	土石および流木捕捉 捕捉量 約V=200m ³
発生誘因	降雨による土砂流出
備考	平成26年8月豪雨により、広島市の国有林内で土石流が発生し森林が荒廃、谷止工2基が計画され、先行する緊急安全対策として強靱ワイヤーネットが施工された。その後、降雨による土石流出に対して捕捉効果を発揮した事例。
