# スノーネット 施工事例一覧

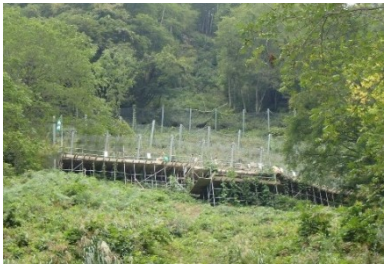
| | | 地区 | 仕様 | |
|---|---|---|---|---|
| 1 | | 長野県 | 支柱高：4.7m<br>延長：31.5m | <a href="#">詳細</a> |

| 施工場所 | 長野県北安曇郡小谷村 |
| 施工目的 | 集落への雪崩予防 |
| 施工概要 | 支柱高 $H=4.7\text{m}$ 延長 $L=31.5\text{m}$ 支柱間隔 $3.5\text{m}$ |
| 備考 | 高強度ネット（スパイダーネット）を捕捉面に使用した現行のモデルとして、雪崩予防柵 3段の最下部に設置された事例<br>設計積雪深 $H_s=4.5\text{m}$ 斜面勾配 $\theta=40^\circ$ グライド係数 $N=2.7$ |

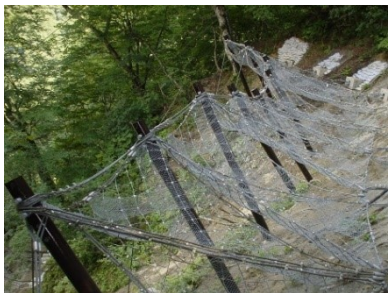
| | | 地区 | 仕様 | |
|---|---|---|---|---|
| 2 | | 秋田県 | 延長計：54.0m（3段） | <a href="#">詳細</a> |

| 施工場所 | 秋田県湯沢市（旧 雄勝町） |
| 施工目的 | 道路への雪崩予防 |
| 施工概要 | 延長計 L=54.0m （3段） |
| 備 考 | 捕捉面にワイヤロープを編んだネットを用い、道路の雪崩予防柵として3段設置された事例。<br>設計積雪深 Hs=4.4m |

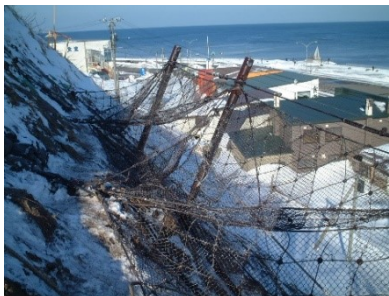
| | | 地区 | 仕様 | |
|---|---|---|---|---|
| 3 | | 北海道 | 延長計：52.0m<br>（3箇所） | <a href="#">詳細</a> |

| 施工場所 | 北海道稚内市宗谷村 |
| 施工目的 | 集落への雪崩予防 |
| 施工概要 | 延長計 L=52.0m (16.0+16.0+20.0m) |
| 備 考 | 平成11年度から平成13年度にかけて3箇所を設置され、設計方法検証のため、雪圧や部材に作用した荷重を計測した事例。 |

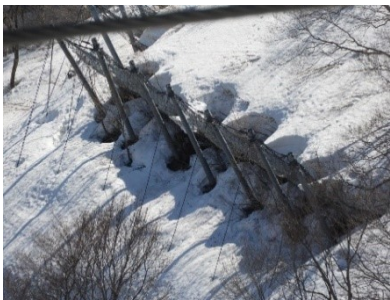
| | | 地区 | 仕様 | |
|---|---|---|---|---|
| 4 | | 長野県 | 延長計：224.0m<br>（3段） | <a href="#">詳細</a> |

| 施工場所 | 長野県北安曇郡白馬村 |
| 施工目的 | 集落への雪崩予防 |
| 施工概要 | 延長計 L=224.0m (63.0+133.0+28.0m) |
| 備 考 | 平成11年度から平成13年度にかけて3段設置され、設計方法検証のため、雪圧や部材に作用した荷重を計測した事例。 |

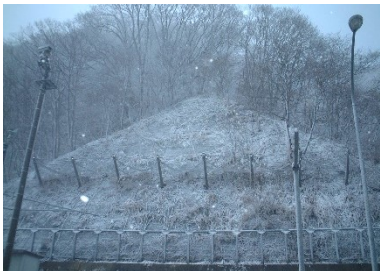
| | | 地区 | 仕様 | |
|---|---|---|---|---|
| 5 | | 新潟県 | 延長：28.0m | <a href="#">詳細</a> |

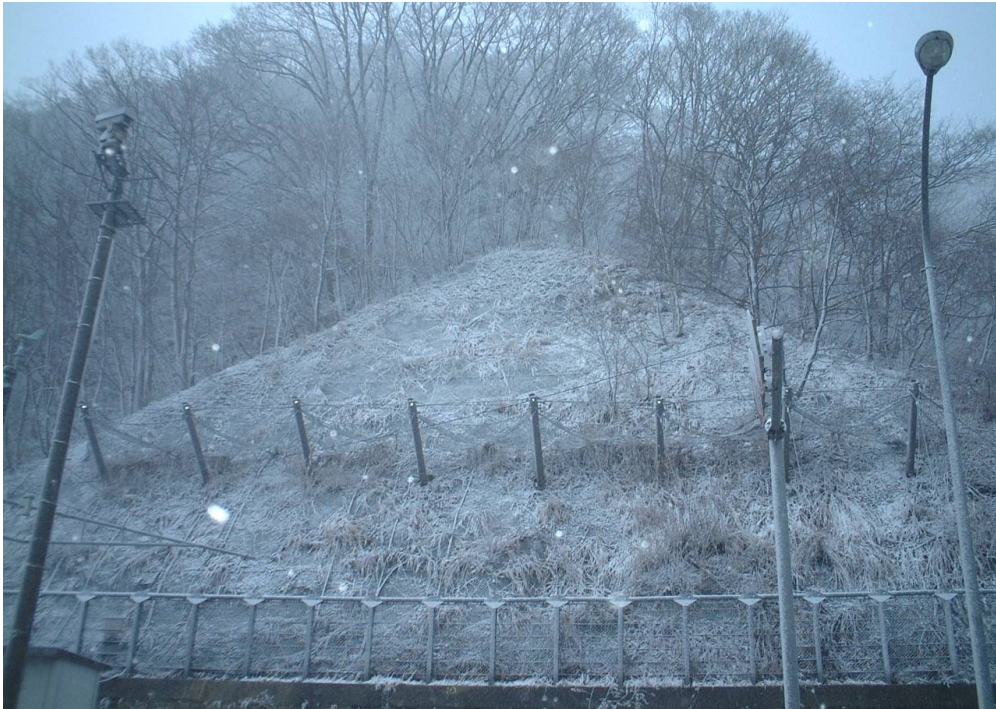
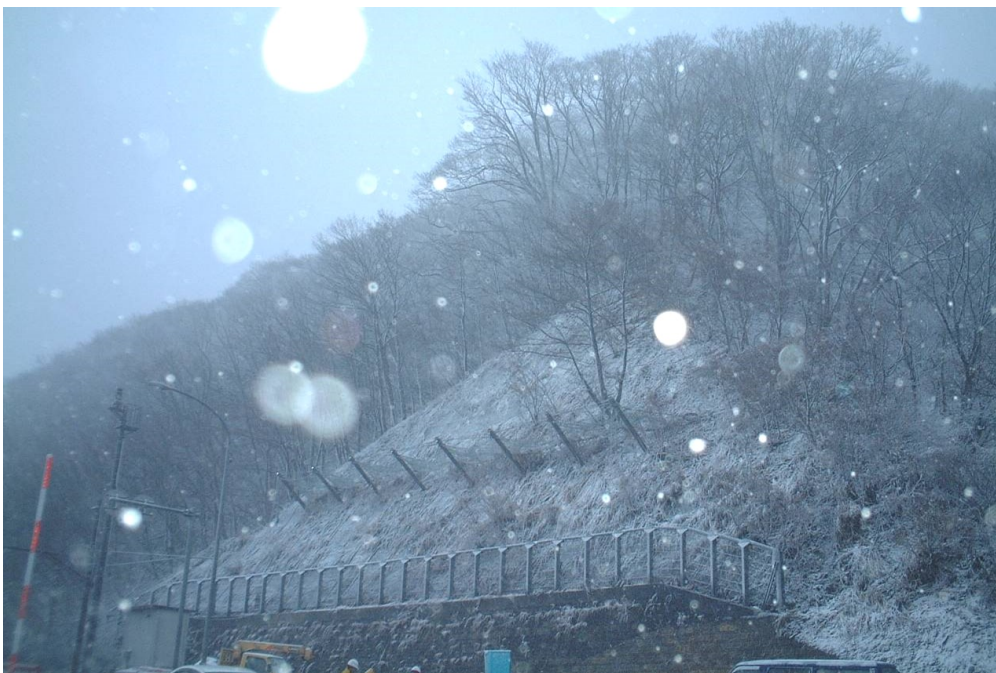
## スノーネット 施工事例5

| 施工場所 | 新潟県南魚沼郡湯沢町 |
| 施工目的 | 道路への雪崩予防 |
| 施工概要 | 延長 L=28.0m |
| 備 考 | 道路の雪崩予防として平成11年最初に設置された事例。 |
