# TXI落石防護棚 施工事例一覧

# TXI落石防護棚 施工事例 1

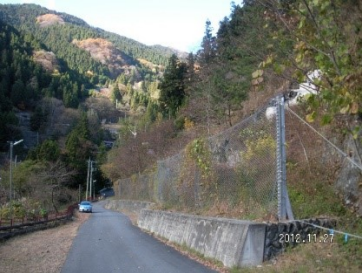
| | | 地区 | 仕様 | |
|---|---|---|---|---|
| 1 | | 埼玉県 | 柵高：3.0m<br>延長：89.0m<br>9スパン | <a href="#">詳細</a> |

| 施工場所 | 埼玉県秩父市 |
| 施工目的 | 道路の落石防護 |
| 施工概要 | 柵高 H=3.0m 延長・スパンL=89.0m 9スパン |
| 備 考 | 道路の山側擁壁背後に設置した事例、落石捕捉実績あり |

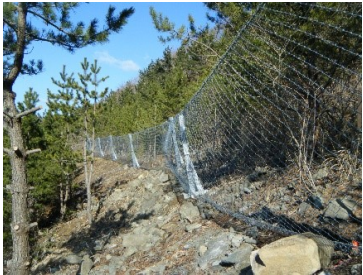
| | | 地区 | 仕様 | |
|---|---|---|---|---|
| 2 | | 北海道 | 柵高：2.0m<br>延長：117.0m | <a href="#">詳細</a> |

| 施工場所 | 北海道函館市 |
| 施工目的 | 復旧治山事業 |
| 施工概要 | 柵高 H=2.0m 延長 L=117.0m |
| 備 考 | 浮石・転石の多い地山へ適用した事例 |

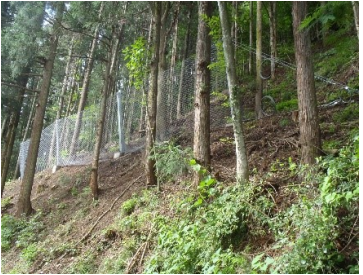
| | | 地区 | 仕様 | |
|---|---|---|---|---|
| 3 | | 群馬県 | 柵高：3.0m<br>延長：24.0m | <a href="#">詳細</a> |

| 施工場所 | 群馬県沼田市 |
| 施工目的 | 治山事業 |
| 施工概要 | 柵高 H=3.0m 延長 L=24.0m |

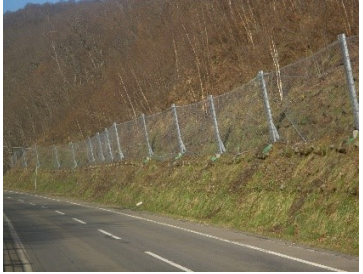
| | | 地区 | 仕様 | |
|---|---|---|---|---|
| 4 | | 北海道 | 柵高：3.0m<br>延長：160.0m | <a href="#">詳細</a> |

| 施工場所 | 北海道足寄郡陸別町 |
| 施工目的 | 道路（国道）の落石防護 |
| 施工概要 | 柵高 H=3.0m 延長 L=160.0m |
| 備 考 | 積雪に対応できるように支柱頭部から山側に補強ワイヤロープを設けた事例 |

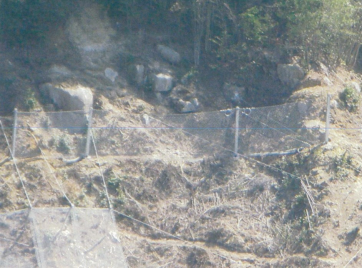
| | | 地区 | 仕様 | |
|---|---|---|---|---|
| 5 | | 岐阜県 | 柵高：3.0 m<br>延長：83.0m | <a href="#">詳細</a> |

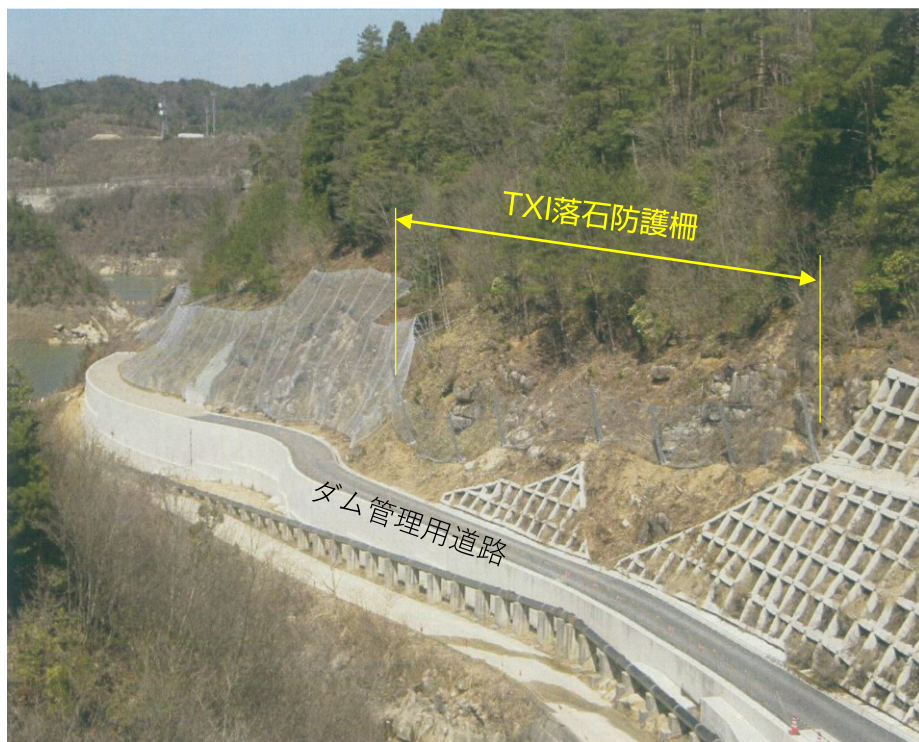
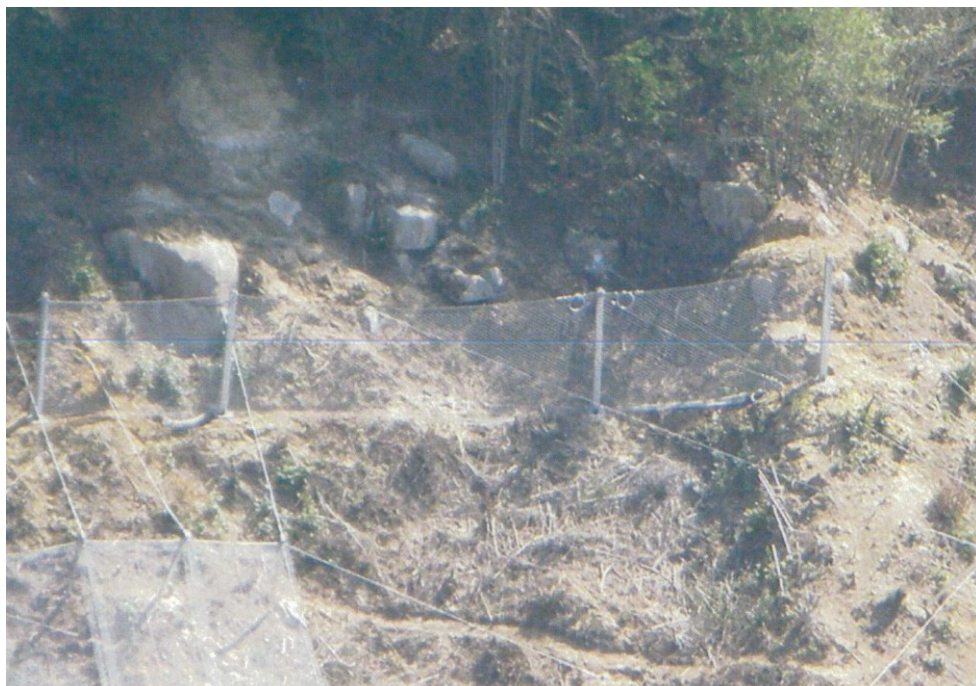
# TXI落石防護柵 施工事例5

| 施工場所 | 岐阜県瑞浪市 |
| 施工目的 | ダム管理用通路の落石防護 |
| 施工概要 | 柵高 H=3.0m 延長 L=83.0m |
| 備 考 | ダム管理用通路の山側斜面に多くの転石・浮石があったため、従来工法（法枠）と併用して複数区間に設置された事例 |
